Stadt Aurich
Bürgermeister-Hippen-Platz 1
26603 Aurich

Niedersächsische
Landgesellschaft mbH

Baumbewertung Blücherkaserne 2022

Stand 28.11.2022

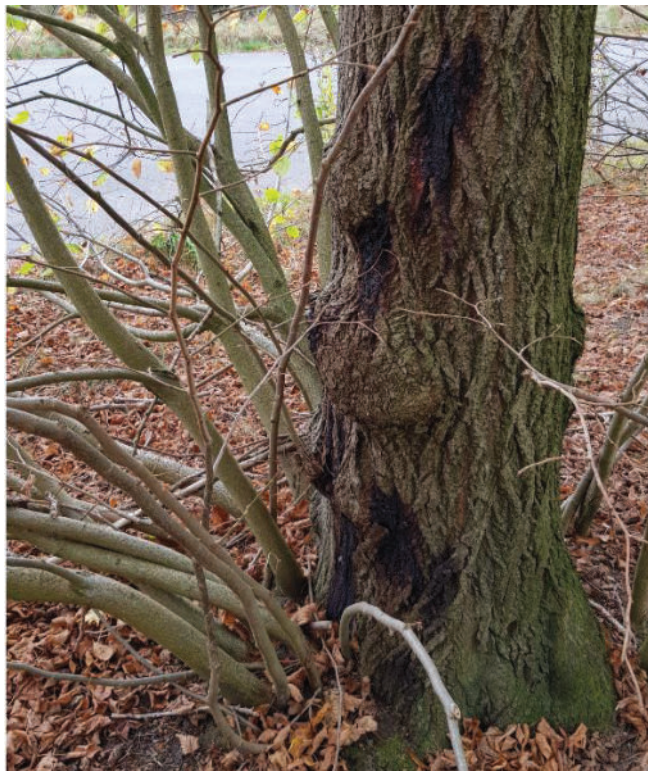
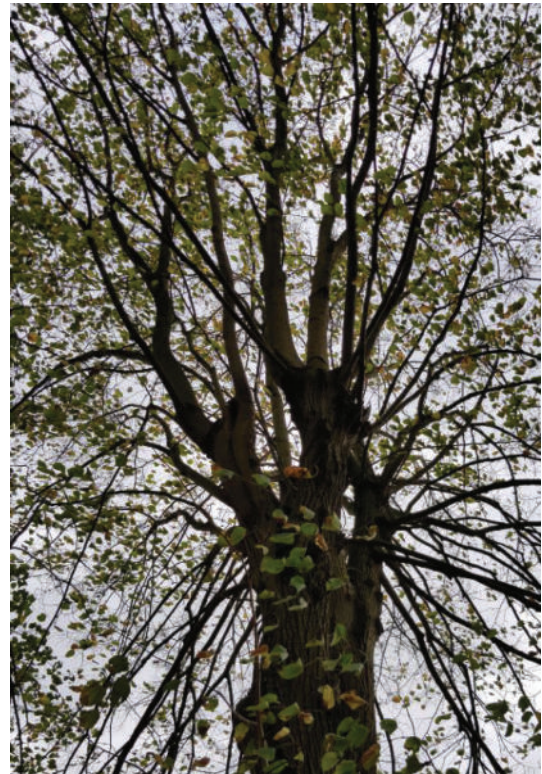
Linde Nr. 492

Auffällig war, dass an vielen Linden schwarzer Ausfluss (tlw. Verdacht auf Befall mit Brandkruste) und vermehrt Totholz zu beobachten war. Die Linden Nr. 482-508 wiesen alle viel Totholz und teilweise Ausfluss und weitere Schäden auf. Da an dieser Stelle alle Linden im Vergleich nochmal schlechter aussahen wird für den gesamten Bereich neben Pflegemaßnahmen eine engmaschigere Kontrolle empfohlen.

490	Tilia platyphyllos	120	Totholz	3	3		3	Totholz entfernen, Kontrolle 1 Jahr
491	Tilia platyphyllos	110	überalteter Kopfbaum, Totholz	3	3		3	Pflege Winter 2022/2023, Kontrolle 1 Jahr
492	Tilia platyphyllos	150	überalteter Kopfbaum, Ausfluss, Brandkruste (?),	3	3		3	Pflege Winter 2022/2023, Kontrolle 1 Jahr oder Fällung
493	Tilia platyphyllos	100	Totholz	3	3		3	Totholz entfernen
494	Tilia platyphyllos	120	Totholz	4	2	x	4	Totholz entfernen
495	Tilia platyphyllos	180	Totholz	3	4		4	Totholz entfernen
496	Tilia platyphyllos	120		4	3	x	4	
498	Tilia platyphyllos	190		4	3	x	4	
499	Tilia platyphyllos	180	Totholz	3	3		3	Totholz entfernen
500	Tilia platyphyllos	170	Ausfluss, Rindenabplatzungen, Risse Stämmlinge, Totholz	3	3		3	Pflege Winter 2022/2023 oder Fällung
501	Tilia platyphyllos	170	Querrisse Rinde	3	3		3	Kontrolle 1 Jahr
502	Tilia platyphyllos	220	Totholz	3	4		4	Totholz entfernen
503	Tilia platyphyllos	140		4	3	x	4

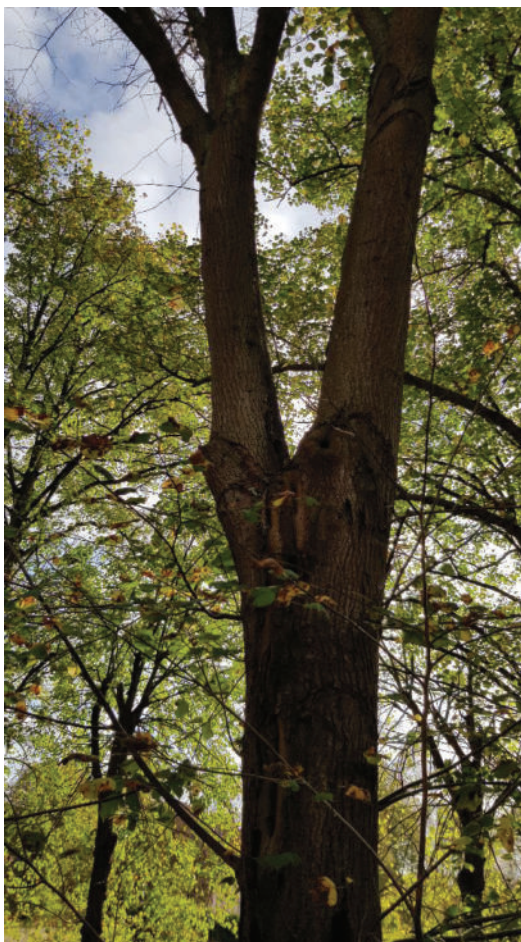
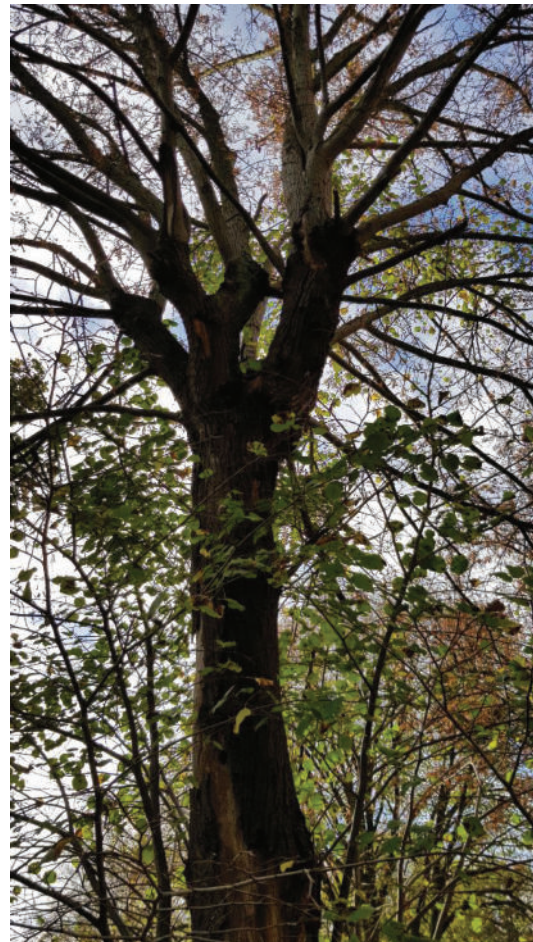
Linden Nrn. 500 und 508

504	Tilia platyphyllos	170	Totholz	3	4		4	Totholz entfernen
505	Tilia platyphyllos	120	Totholz	3	3		3	Totholz entfernen
506	Pyrus communis	80	Rindenschäden, Totholz	3	3		3	Totholz entfernen, Kontrolle 1 Jahr
507	Acer platanoides	440		3	3		3	
508	Tilia platyphyllos	150	massive Rindenschäden, abgerissene Äste	4	2	x	4	Fällung
510	Tilia platyphyllos	130		3	3		3	
511	Tilia platyphyllos	100		3	3		3	
512	Tilia platyphyllos	160		3	3		3	
513	Tilia platyphyllos	120	Schnittwunden (überwaltet), Totholz	3	3		3	Totholz entfernen
514	Tilia platyphyllos	170	Totholz, große Wunde Stamm mit Ausfluss (Brandkruste?)	3	2		3	Gutachten oder Fällung
515	Tilia platyphyllos	230	Totholz	3	5		5	Totholz entfernen
516	Ilex aquifolium	100		3	2		3	
518	Tilia platyphyllos	260	etwas Totholz	4	5	x	5	
519	Tilia platyphyllos	160	Ausgefaulte Schnitte, Totholz	4	3	x	4	Kontrolle 1 Jahr
520	Tilia platyphyllos	140	Totholz	3	3		3	Totholz entfernen

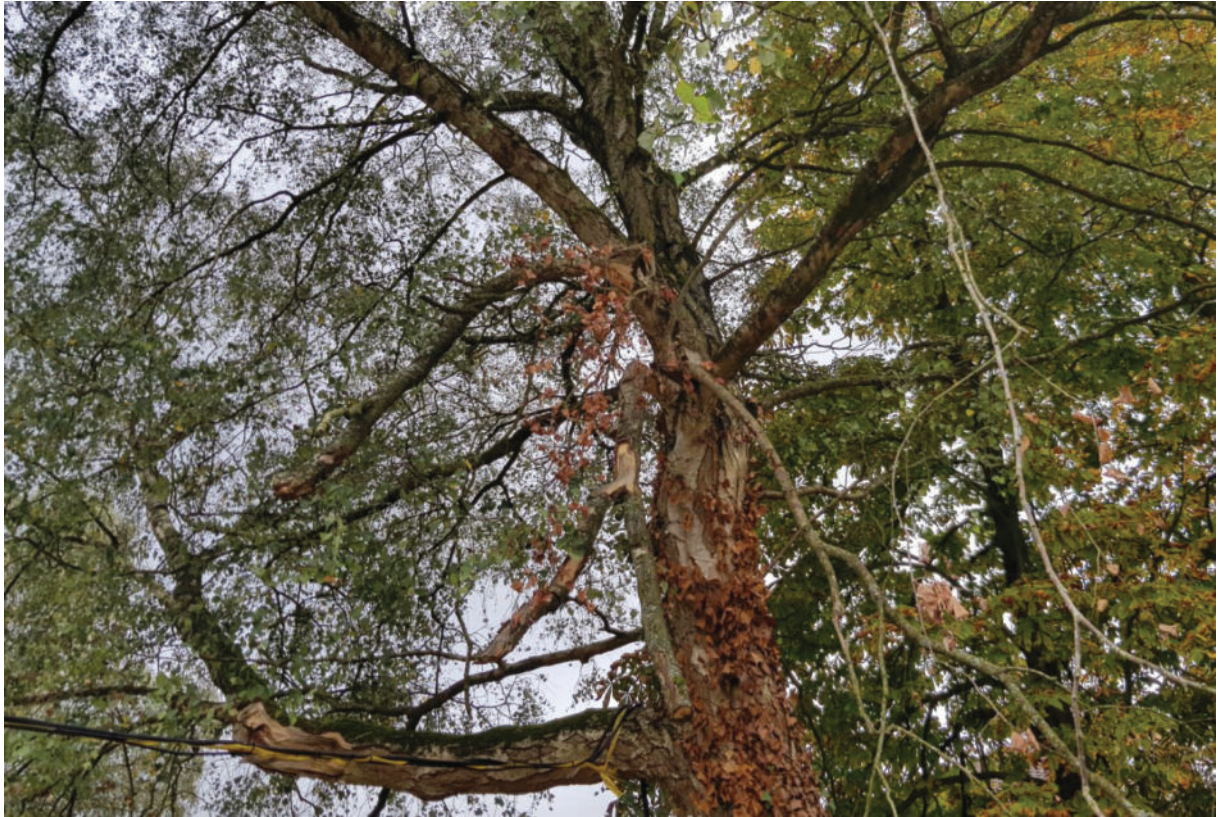
Die Birke Nr. 745 weist neben Totholz auch halb abgerissene Äste auf. Da die Birke angrenzend an einen bereits als Flüchtlingsunterkunft genutzten Bereich steht und ein Kabel an ihr befestigt ist wird empfohlen, kurzfristig einen Pflegeschnitt vorzunehmen und das Kabel ggf. anders zu sichern.

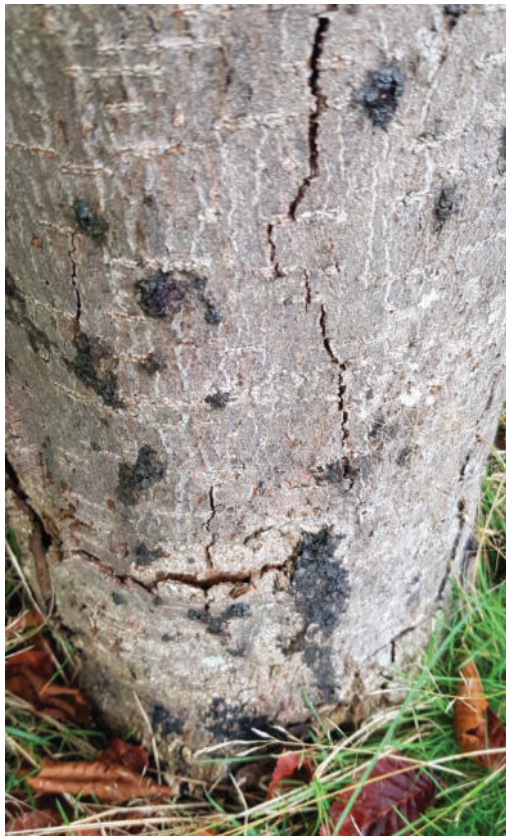
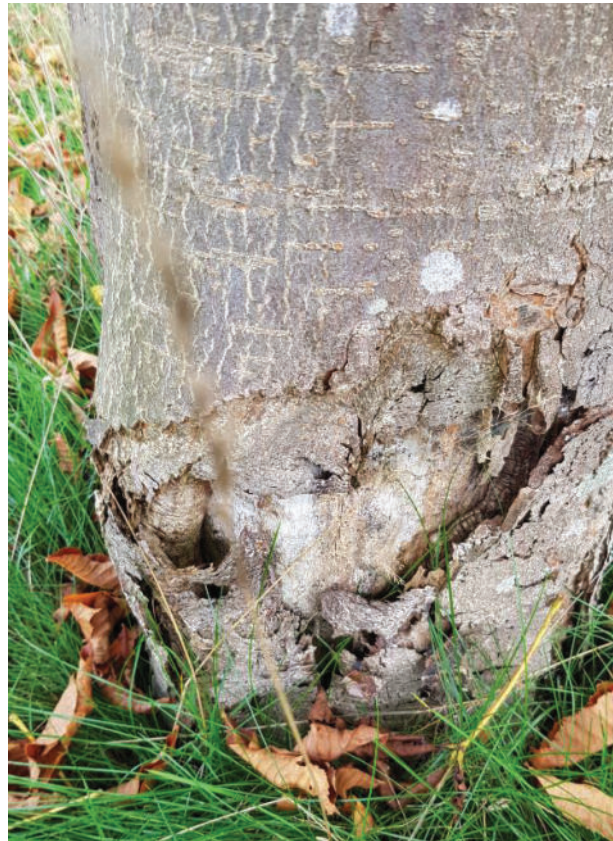
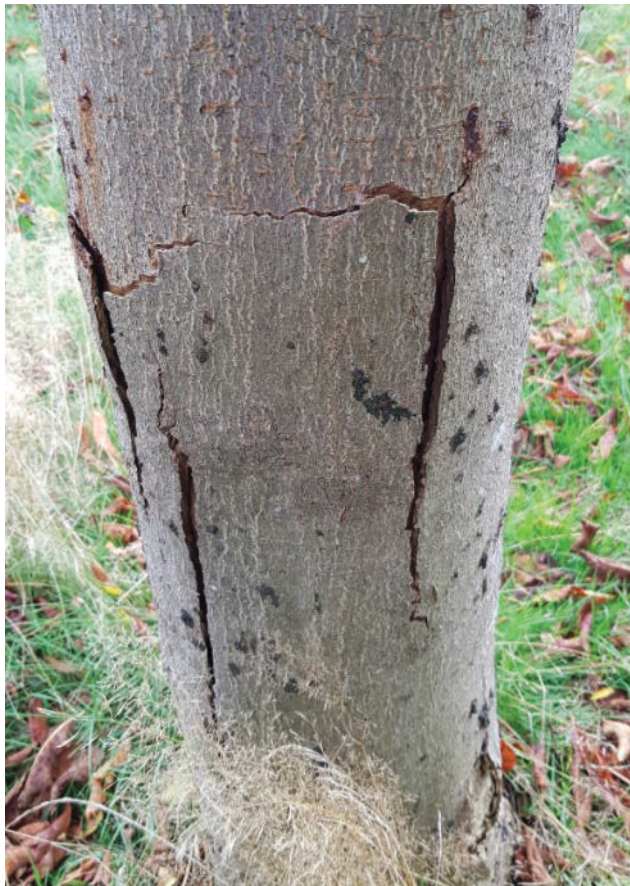
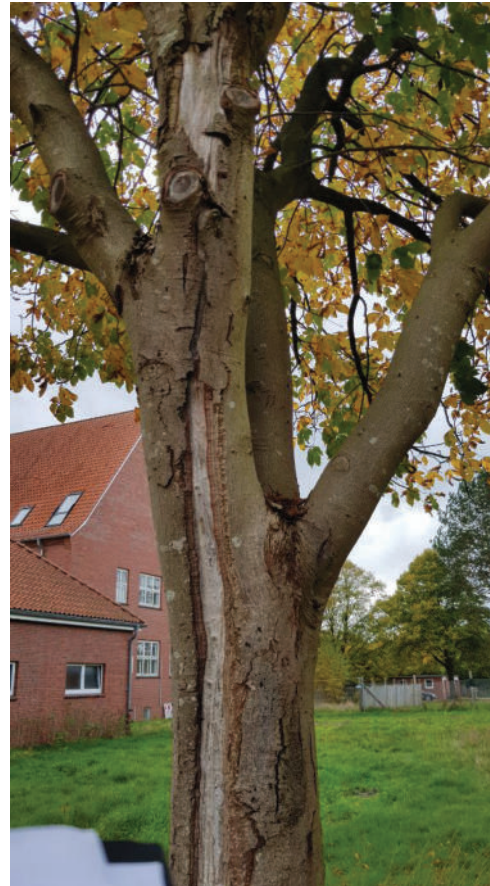
Kastanien Nrn. 1098-1102

Ebenfalls im genutzten Bereich steht eine Kastanienreihe (Nrn. 1098-1102). Diese weist an allen Gehölzen Schäden in Form von Rindenablösungen, Längsrissen und schwarzem Ausfluss (Verdacht Pseudomonas-Erkrankung) auf. Hier wird für mindestens einen Baum eine Fällung empfohlen, für die weiteren Bäume die Untersuchung durch einen Gutachter.

1078	Fagus sylvatica	240	Totholz	4	4		4	Totholz entfernen
1079	Fagus sylvatica	180		4	3		4	
1080	Fagus sylvatica	150		4	3		4	
1081	Fagus sylvatica	210		4	3		4	
1082	Fagus sylvatica	210		4	3	x	4	
1083	Fagus sylvatica	180	abgeknickt, abgestorben	4	1	x	4	
1084	Acer platanoides	90		3	3		3	
1085	Acer platanoides	90		3	3		3	
1086	Acer platanoides	80		3	3		3	
1087	Prunus serrulata	100		2	3		3	
1088	Prunus serrulata	130		2	3		3	
1089	Betula pendula	160		3	3		3	
1090	Prunus serrulata	110		2	3		3	
1091	Betula pendula	100	Totholz	3	3		3	
1092	Betula pendula	110	Totholz	3	3		3	
1093	Betula pendula	120		3	3		3	
1094	Betula pendula	100		3	3		3	
1095	Betula pendula	110		3	3		3	
1096	Betula pendula	140		3	3		3	
1097	Betula pendula	130	Schäden Stammfuß (verwallt)	4	3	x	4	Kontrolle 1 Jahr
1098	Aesculus hippocastanum	70	Längsrisse, z.T. verwallt	2	2		2	Kontrolle 1 Jahr
1099	Aesculus hippocastanum	70	Längsrisse, Rindenablösung, schw. Ausfluss, Pseudomonas (?)	2	2		2	Gutachten oder Fällung

1100	Aesculus hippocastanum	70	Längsrisse, Rindenablösung, schw. Ausfluss, Pseudomonas (?)	2	2		2	Gutachten oder Fällung
1101	Aesculus hippocastanum	80	Längsrisse, Rindenablösung, schw. Ausfluss, Pseudomonas (?)	2	2		2	Gutachten oder Fällung
1102	Aesculus hippocastanum	80	Längsrisse, Rindenablösung, schw. Ausfluss, Pseudomonas (?), massive Schäden	2	2		2	Fällung
1103	Betula pendula	130	Totholz	3	3		3	Totholz entfernen
1104	Betula pendula	100	Totholz	3	3		3	Totholz entfernen
1105	Aesculus hippocastanum	100		2	2		2	
1106	Aesculus hippocastanum	70		2	2		2	
1107	Aesculus hippocastanum	50		2	2		2	
1108	Prunus serrulata	100		2	3		3	
1109	Betula pendula	110		3	3		3	
1110	Aesculus hippocastanum	80		2	2		2	
1111	Betula pendula	120		3	3		3	
1112	Betula pendula	120		3	3		3	
1113	Betula pendula	80		3	2		3	
1114	Betula pendula	110		4	3	x	4	
1115	Sorbus aucuparia	90	Risse Rinde	3	2		3	Kontrolle 1 Jahr
1116	Sorbus aucuparia	90	Risse und Schäden Rinde	3	2		3	Kontrolle 1 Jahr
