Stadt Aurich
Bürgermeister-Hippen-Platz 1
26603 Aurich

**Niedersächsische
Landgesellschaft mbH**

Baumbewertung Blücherkaserne 2022

Stand 28.11.2022

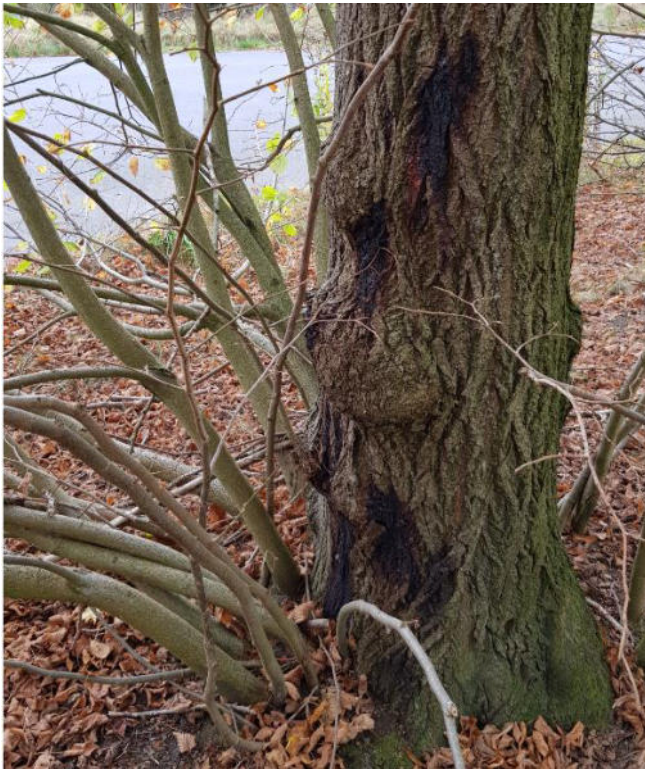
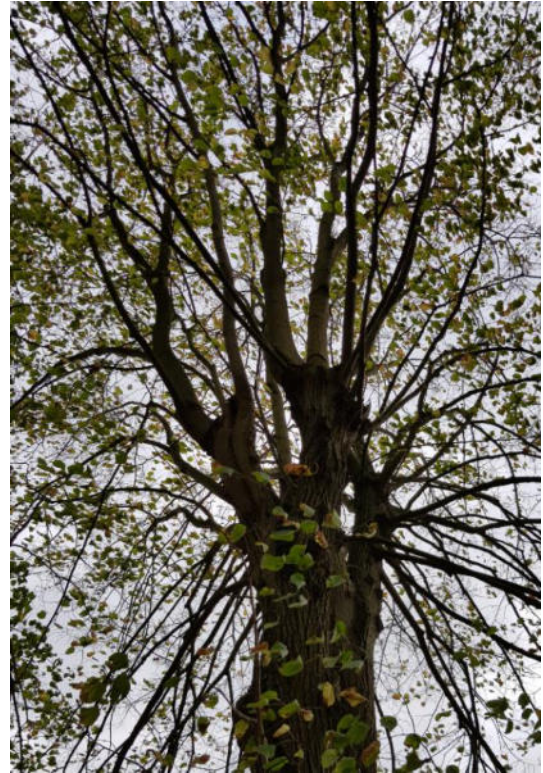
Linde Nr. 492

Auffällig war, dass an vielen Linden schwarzer Ausfluss (tlw. Verdacht auf Befall mit Brandkruste) und vermehrt Totholz zu beobachten war. Die Linden Nr. 482-508 wiesen alle viel Totholz und teilweise Ausfluss und weitere Schäden auf. Da an dieser Stelle alle Linden im Vergleich nochmal schlechter aussahen wird für den gesamten Bereich neben Pflegemaßnahmen eine engmaschigere Kontrolle empfohlen.

490	Tilia platyphyllos	120	Totholz	3	3		3	Totholz entfernen, Kontrolle 1 Jahr
491	Tilia platyphyllos	110	überalteter Kopfbaum, Totholz	3	3		3	Pflege Winter 2022/2023, Kontrolle 1 Jahr
492	Tilia platyphyllos	150	überalteter Kopfbaum, Ausfluss, Brandkruste (?),	3	3		3	Pflege Winter 2022/2023, Kontrolle 1 Jahr oder Fällung
493	Tilia platyphyllos	100	Totholz	3	3		3	Totholz entfernen
494	Tilia platyphyllos	120	Totholz	4	2	x	4	Totholz entfernen
495	Tilia platyphyllos	180	Totholz	3	4		4	Totholz entfernen
496	Tilia platyphyllos	120		4	3	x	4	
498	Tilia platyphyllos	190		4	3	x	4	
499	Tilia platyphyllos	180	Totholz	3	3		3	Totholz entfernen
500	Tilia platyphyllos	170	Ausfluss, Rindenabplatzungen, Risse Stämmlinge, Totholz	3	3		3	Pflege Winter 2022/2023 oder Fällung
501	Tilia platyphyllos	170	Querrisse Rinde	3	3		3	Kontrolle 1 Jahr
502	Tilia platyphyllos	220	Totholz	3	4		4	Totholz entfernen
503	Tilia platyphyllos	140		4	3	x	4

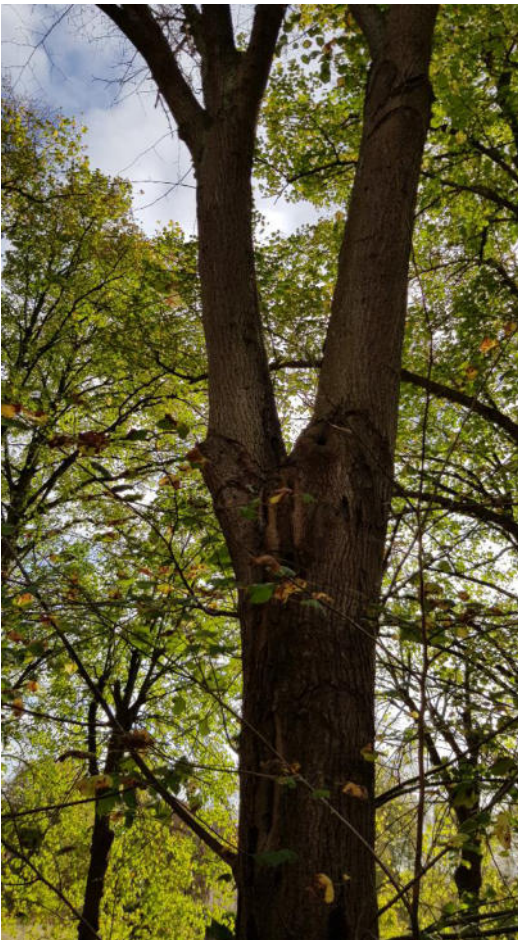
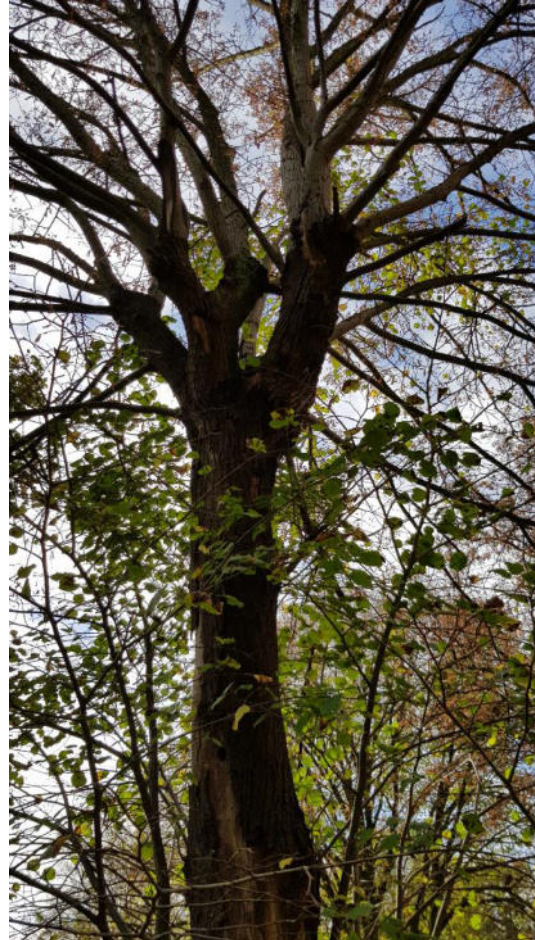
Linden Nrn. 500 und 508

504	Tilia platyphyllos	170	Totholz	3	4		4	Totholz entfernen
505	Tilia platyphyllos	120	Totholz	3	3		3	Totholz entfernen
506	Pyrus communis	80	Rindenschäden, Totholz	3	3		3	Totholz entfernen, Kontrolle 1 Jahr
507	Acer platanoides	440		3	3		3	
508	Tilia platyphyllos	150	massive Rindenschäden, abgerissene Äste	4	2	x	4	Fällung
510	Tilia platyphyllos	130		3	3		3	
511	Tilia platyphyllos	100		3	3		3	
512	Tilia platyphyllos	160		3	3		3	
513	Tilia platyphyllos	120	Schnittwunden (überwaltet), Totholz	3	3		3	Totholz entfernen
514	Tilia platyphyllos	170	Totholz, große Wunde Stamm mit Ausfluss (Brandkruste?)	3	2		3	Gutachten oder Fällung
515	Tilia platyphyllos	230	Totholz	3	5		5	Totholz entfernen
516	Ilex aquifolium	100		3	2		3	
518	Tilia platyphyllos	260	etwas Totholz	4	5	x	5	
519	Tilia platyphyllos	160	Ausgefaulte Schnitte, Totholz	4	3	x	4	Kontrolle 1 Jahr
520	Tilia platyphyllos	140	Totholz	3	3		3	Totholz entfernen

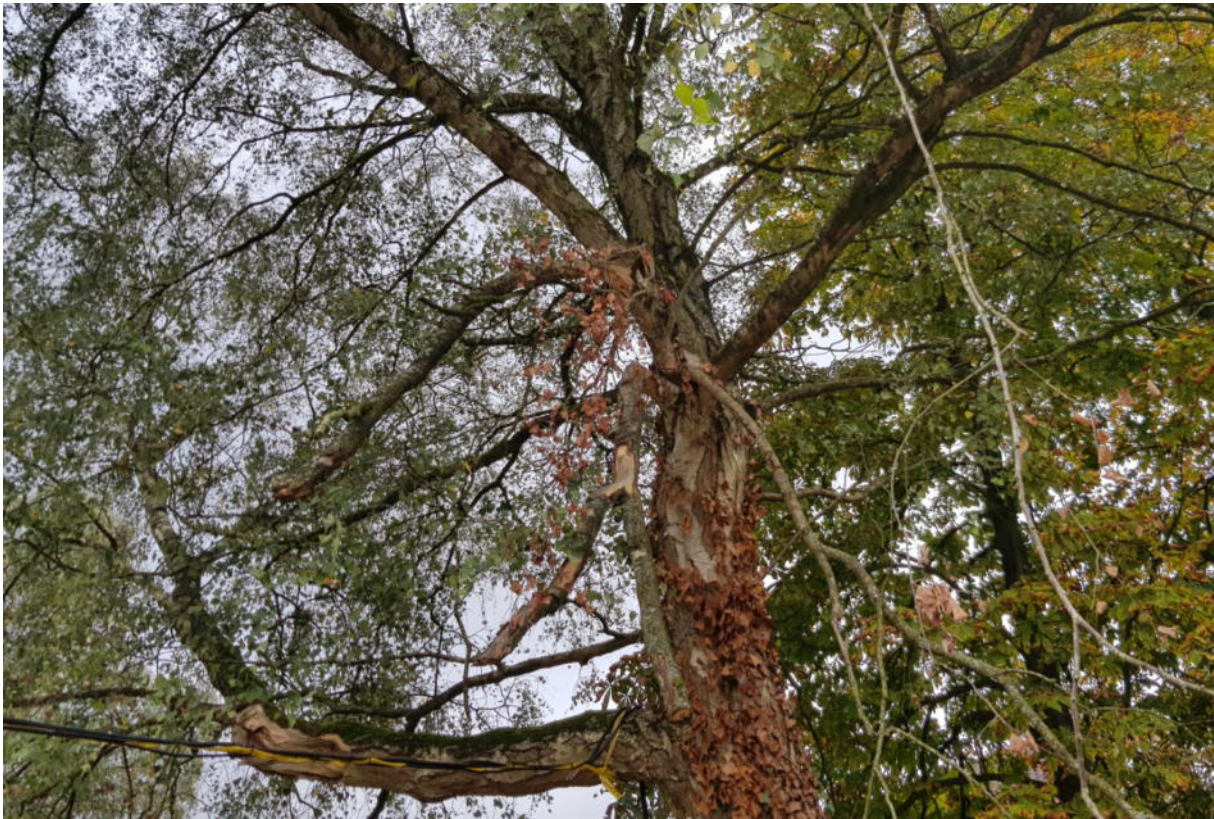
Die Birke Nr. 745 weist neben Totholz auch halb abgerissene Äste auf. Da die Birke angrenzend an einen bereits als Flüchtlingsunterkunft genutzten Bereich steht und ein Kabel an ihr befestigt ist wird empfohlen, kurzfristig einen Pflegeschnitt vorzunehmen und das Kabel ggf. anders zu sichern.

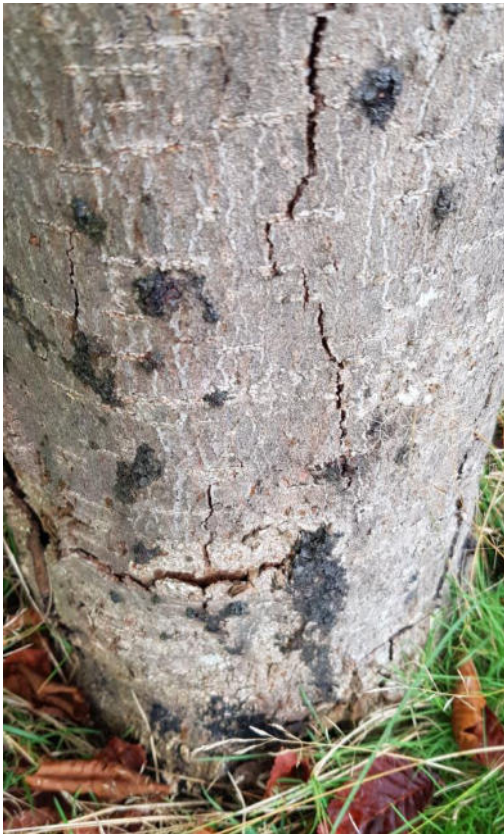
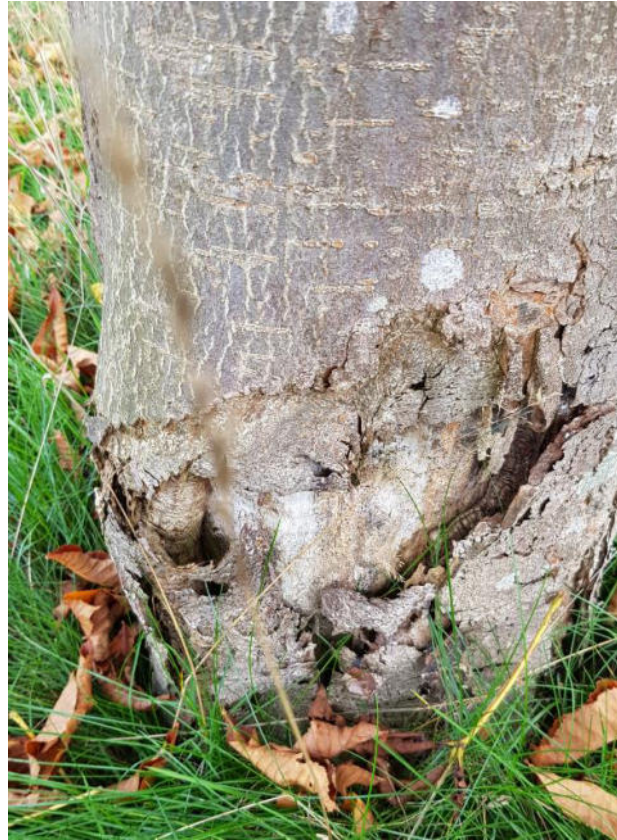
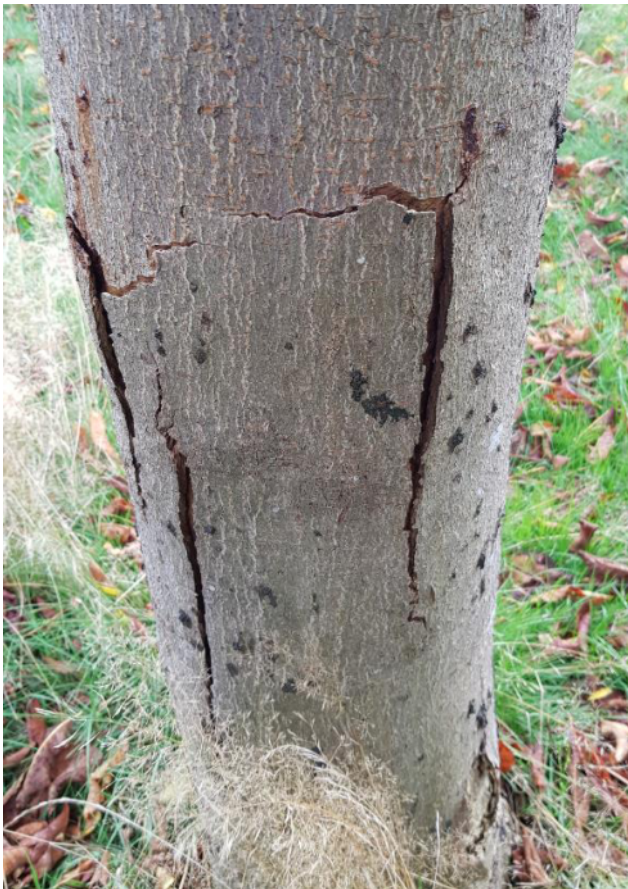
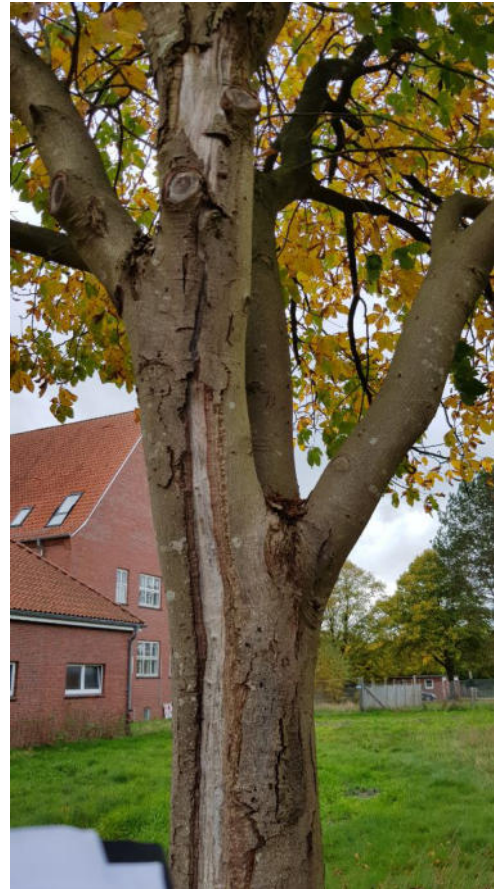
Kastanien Nrn. 1098-1102

Ebenfalls im genutzten Bereich steht eine Kastanienreihe (Nrn. 1098-1102). Diese weist an allen Gehölzen Schäden in Form von Rindenablösungen, Längsrissen und schwarzem Ausfluss (Verdacht Pseudomonas-Erkrankung) auf. Hier wird für mindestens einen Baum eine Fällung empfohlen, für die weiteren Bäume die Untersuchung durch einen Gutachter.

1078	Fagus sylvatica	240	Totholz	4	4		4	Totholz entfernen
1079	Fagus sylvatica	180		4	3		4	
1080	Fagus sylvatica	150		4	3		4	
1081	Fagus sylvatica	210		4	3		4	
1082	Fagus sylvatica	210		4	3	x	4	
1083	Fagus sylvatica	180	abgeknickt, abgestorben	4	1	x	4	
1084	Acer platanoides	90		3	3		3	
1085	Acer platanoides	90		3	3		3	
1086	Acer platanoides	80		3	3		3	
1087	Prunus serrulata	100		2	3		3	
1088	Prunus serrulata	130		2	3		3	
1089	Betula pendula	160		3	3		3	
1090	Prunus serrulata	110		2	3		3	
1091	Betula pendula	100	Totholz	3	3		3	
1092	Betula pendula	110	Totholz	3	3		3	
1093	Betula pendula	120		3	3		3	
1094	Betula pendula	100		3	3		3	
1095	Betula pendula	110		3	3		3	
1096	Betula pendula	140		3	3		3	
1097	Betula pendula	130	Schäden Stammfuß (verwallt)	4	3	x	4	Kontrolle 1 Jahr
1098	Aesculus hippocastanum	70	Längsrisse, z.T. verwallt	2	2		2	Kontrolle 1 Jahr
1099	Aesculus hippocastanum	70	Längsrisse, Rindenablösung, schw. Ausfluss, Pseudomonas (?)	2	2		2	Gutachten oder Fällung

1100	Aesculus hippocastanum	70	Längsrisse, Rindenablösung, schw. Ausfluss, Pseudomonas (?)	2	2		2	Gutachten oder Fällung
1101	Aesculus hippocastanum	80	Längsrisse, Rindenablösung, schw. Ausfluss, Pseudomonas (?)	2	2		2	Gutachten oder Fällung
1102	Aesculus hippocastanum	80	Längsrisse, Rindenablösung, schw. Ausfluss, Pseudomonas (?), massive Schäden	2	2		2	Fällung
1103	Betula pendula	130	Totholz	3	3		3	Totholz entfernen
1104	Betula pendula	100	Totholz	3	3		3	Totholz entfernen
1105	Aesculus hippocastanum	100		2	2		2	
1106	Aesculus hippocastanum	70		2	2		2	
1107	Aesculus hippocastanum	50		2	2		2	
1108	Prunus serrulata	100		2	3		3	
1109	Betula pendula	110		3	3		3	
1110	Aesculus hippocastanum	80		2	2		2	
1111	Betula pendula	120		3	3		3	
1112	Betula pendula	120		3	3		3	
1113	Betula pendula	80		3	2		3	
1114	Betula pendula	110		4	3	x	4	
1115	Sorbus aucuparia	90	Risse Rinde	3	2		3	Kontrolle 1 Jahr
1116	Sorbus aucuparia	90	Risse und Schäden Rinde	3	2		3	Kontrolle 1 Jahr
