**Erfassung und Erstbewertung (Phase I)**  
**von kontaminationsverdächtigen Flächen auf der**  
**Bundeswehrliegenschaft**  
**Blücher-Kaserne, Aurich**

(Liegenschaftsnummer: 216050)

**Bericht & Anlagen**

Auftraggeber:	Staatliches Baumanagement Ems-Weser Postfach 23 52 26363 Wilhelmshaven	Projekt.-Nr.:	12518
Ort, Datum:	Hannover, 03. Juli 2013	Seiten:	27
Projektbearbeitung:	Dr. Kirsten Peymann	Anlagen:	3
Projektleitung:	Dipl.-Geol. Thomas Hartmann	Exemplar-Nr.:	digital

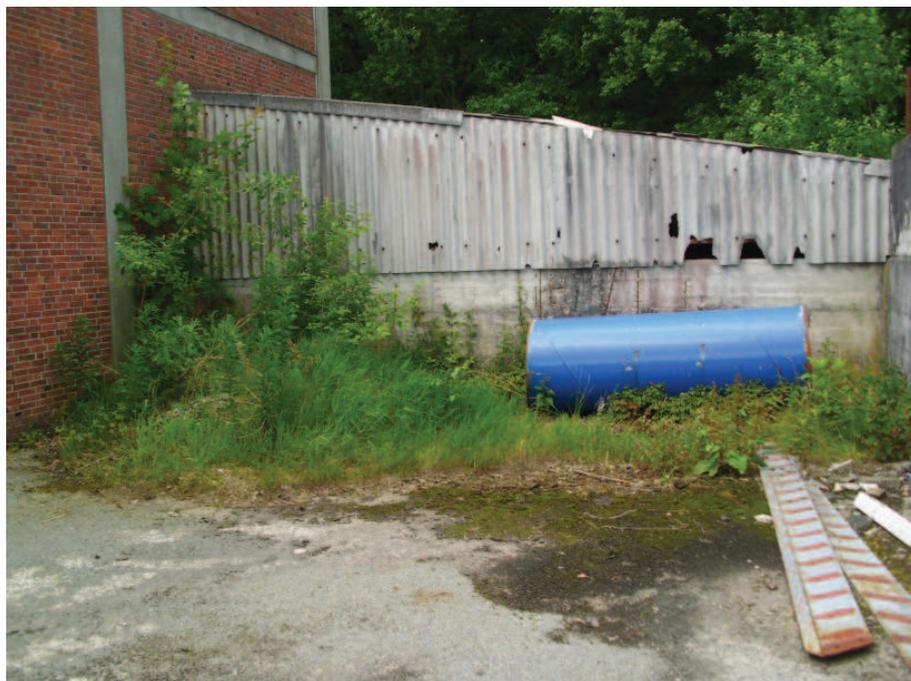
KVF Nr. 1.1: Kohlelagerplatz  
Datum: 26.06.2013

Das Kohlelager KVF Nr. 1.2 ist durchgängig mit Asphalt versiegelt, der zwar alt, aber in gutem Zustand ist. Die Oberfläche weist kaum Risse auf. Das Kohlelager der KVF Nr. 1.1 ist mit poröserem Beton versiegelt. Ob die Flächen immer versiegelt waren bzw. wann sie versiegelt wurden, ist unklar. Die Kohlelagerplätze der KVF Nr. 1.1 und 1.2 dienten nur als zusätzliche Lagerplätze, wenn das eigentliche Kohlelager innerhalb des Kesselhauses voll war. Das eigentliche Kohlelager KVF Nr. 1.3 liegt innerhalb des Kesselhauses, es ist überdacht, und der Boden ist durch Betonestrich versiegelt. Eine Überdachung bzw. eine Versiegelung der Oberfläche unterbindet das Versickern von eventuell beeinträchtigtem Wasser, so dass keine Schadstoffe mehr in den Boden eingetragen werden können.

Da nicht klar ist, wann die Oberfläche der Kohlelager KVF Nr. 1.1 und 1.2 versiegelt wurde, kann für beide Lager eine Beeinträchtigung des Bodens nicht ausgeschlossen werden. Zudem ist die Versiegelung der KVF Nr. 1.1 relativ porös und in keinem guten Zustand. Der Eintrag von Schadstoffen durch das Versickern von PAK und Schwermetall führendem Regenwasser ist bei einem nicht abgedeckten Kohlelager gegeben, bewegt sich aber in verhältnismäßig geringen Konzentrationen. Bei einem Grundwasserflurabstand von bis zu 5 m ist eine Beeinträchtigung des Grundwassers durch die Schadstoffe unwahrscheinlich. Es ist zu vermuten, dass nur oberflächennahe Bodenschichten durch PAK und/oder Schwermetalle beeinträchtigt sind. Vor dem Hintergrund der unterschiedlichen Versiegelungen ist das Gefährdungspotenzial der KVF Nr. 1.1 größer als das der KVF Nr. 1.2. Sollte sich bei Untersuchungen der KVF Nr. 1.1 keine Beeinträchtigung des Bodens durch PAK und SM nachweisen lassen, so kann dies auch auf die KVF Nr. 1.2 übertragen werden. Für die KVF Nr. 1.3 besteht lediglich ein prinzipieller Verdacht. Da hier kein Wasser versickert (Überdachung und Versiegelung), sind keine weiteren Untersuchungen notwendig.

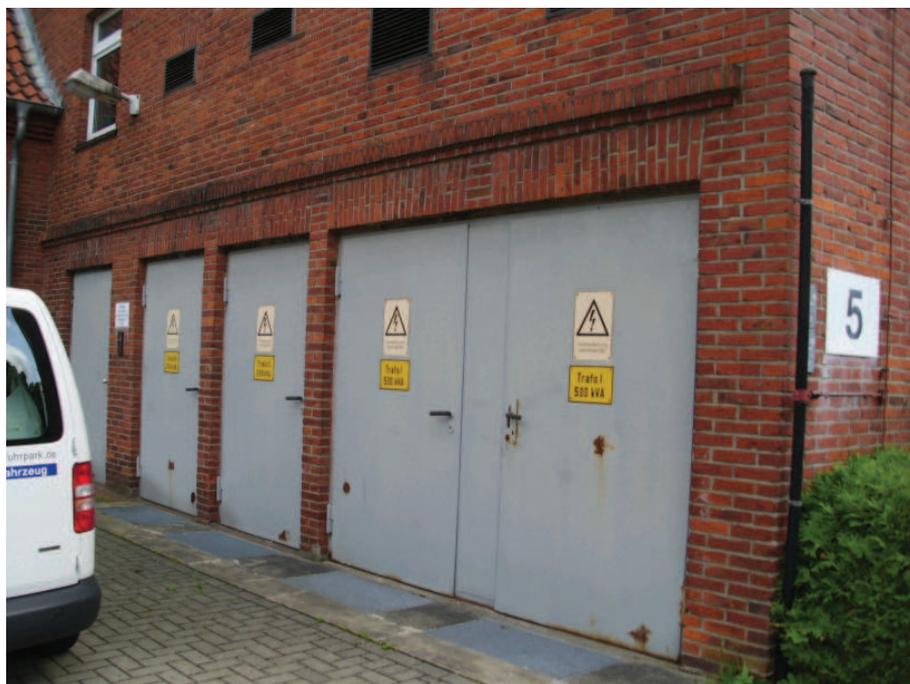
KVF Nr. 2.2: Geb. Nr. 5 Kesselhaus, Trafos  
Datum: 26.06.2013

Vier Transformatoren befinden sich im Kesselhaus im Bereich der KVF Nr. 2.2. Die Transformatoren sind heute mit Mineralöl gefüllt. Bis 1989 durften sie jedoch auch mit PCB gefüllt sein [18]. Im Bereich der Transformatoren ist daher prinzipiell mit Verunreinigungen durch MKW und PCB zu rechnen. Der Boden in diesem Bereich der Kesselhalle ist gefliest und in gutem Zustand. Das Gebäude ist jedoch nicht vollkommen unterkellert. Für den Bereich der KVF Nr. 2.2 besteht ein prinzipieller Verdacht mit geringem Gefährdungspotenzial.

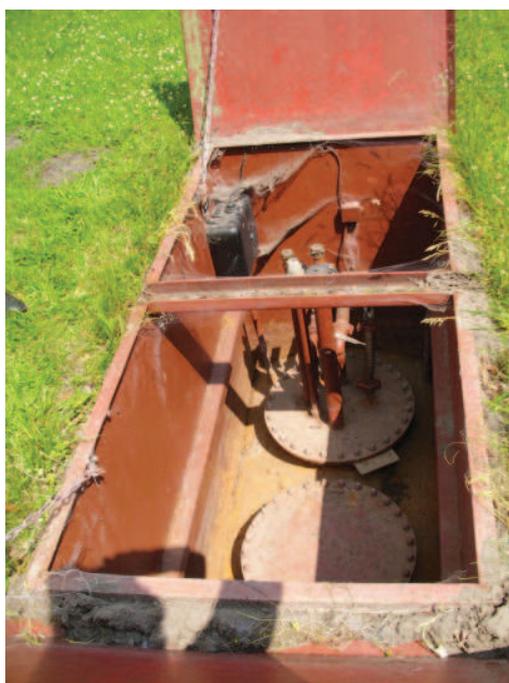
KVF Nr. 3: Dieseltank, unterirdisch  
Datum: 26.06.2013

Südwestlich des Heizhauses befindet sich auf dem Rasen vor dem Gebäude 4 ein unterirdischer Tank, der Diesel-Kraftstoff für das Notstromaggregat enthält. Der Tank (Baujahr 1983) hat ein Fassungsvermögen von 10 m<sup>3</sup>. Nach Angaben des technischen Regierungsamtsrats beim BwDlz Leer (Herr Neessen) ist der Tank gereinigt und soll im Herbst 2013 demontiert und entsorgt werden. Havarien sind nicht bekannt.

Bei unterirdischen Tanks können Leckagen nicht ausgeschlossen werden. Zudem können Tropfverluste beim Befüllen der Tanks bzw. bei der Wartung das Erdreich in der näheren Umgebung der Tanks verunreinigen.

Ausgehend von einer regelmäßigen Wartung und Kontrolle der Tanks in heutiger Zeit würden relevante Leckagen sicherlich bemerkt. Nach Aussage des Zeitzeugen Herrn Dieter Janssen befand sich an dieser Stelle bereits 1975 ein Tank für das Notstromaggregat. Seit wann genau dieser Tank vorhanden war, ist nicht bekannt. Vor und während des Krieges sind unbemerkte Havarien prinzipiell denkbar. In diesem Falle wären MKW als umweltgefährdende Schadstoffe im Boden zu erwarten. Vor dem Hintergrund, dass lediglich alte Havarien möglich sind, ist eine aktuell bestehende Beeinträchtigung des Grundwassers auszuschließen.

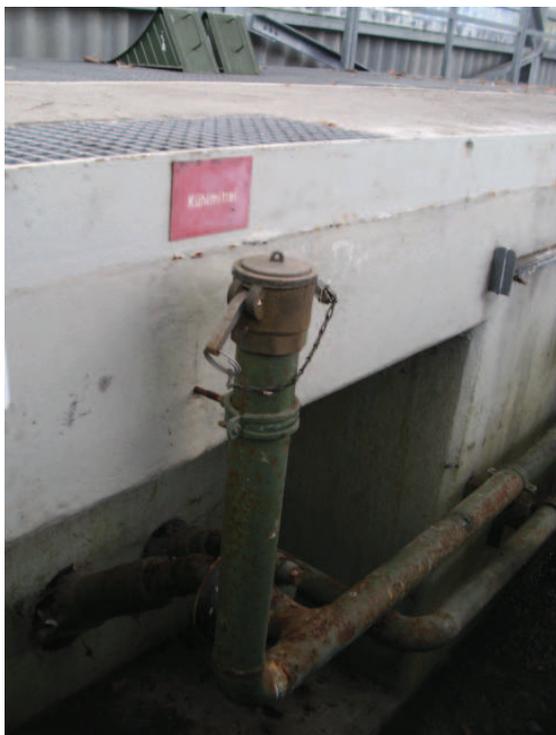
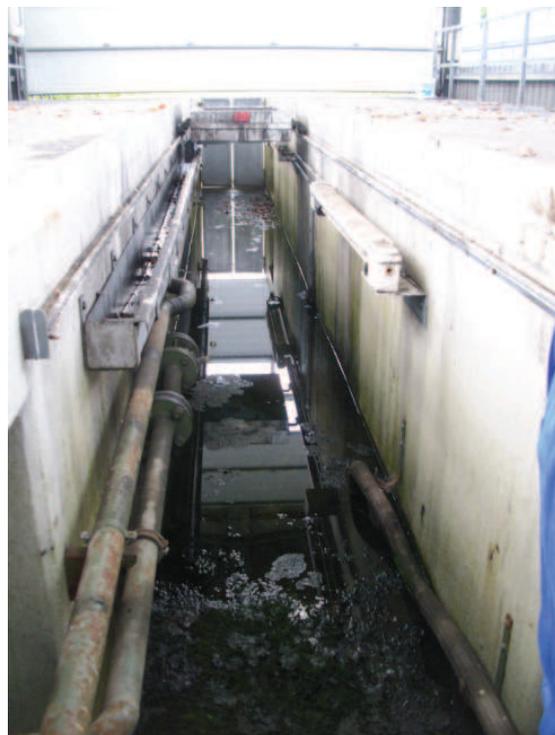
KVF Nr. 4.1: Wechselrampe  
Datum: 26.06.2013

Eine visuelle Beurteilung der Rampe ergab neben der Verstopfung der Rinne Verunreinigungen des Betons vermutlich durch Öle. Bei Undichtigkeiten der Abläufe und eventuell auch Rissen in der versiegelten Oberfläche der Rinne kann es zum Eintrag von öl- und lösungsmittelhaltigen Flüssigkeiten in den Untergrund unterhalb der Rampe kommen. Die relevanten umweltgefährdenden Stoffe sind vor allem MKW, Glykol und PCB.

Je nach Menge des Eintrages sind Boden- und Grundwasserbeeinträchtigungen möglich. Für die KVF 4.1 und 4.2 besteht daher ein prinzipieller Verdacht auf Umweltgefährdung bedingt durch die Nutzung. Bei Undichtigkeiten in der Versiegelung der KVF Nr. 4.1 kann das Gefährdungspotenzial erheblich sein. Eine Beurteilung des Gefährdungspotenzials der KVF Nr. 4.2 ist schwierig, da keine Informationen über den Rückbau vorliegen. Möglicherweise wurde hier schon kontaminierter Boden entsorgt.

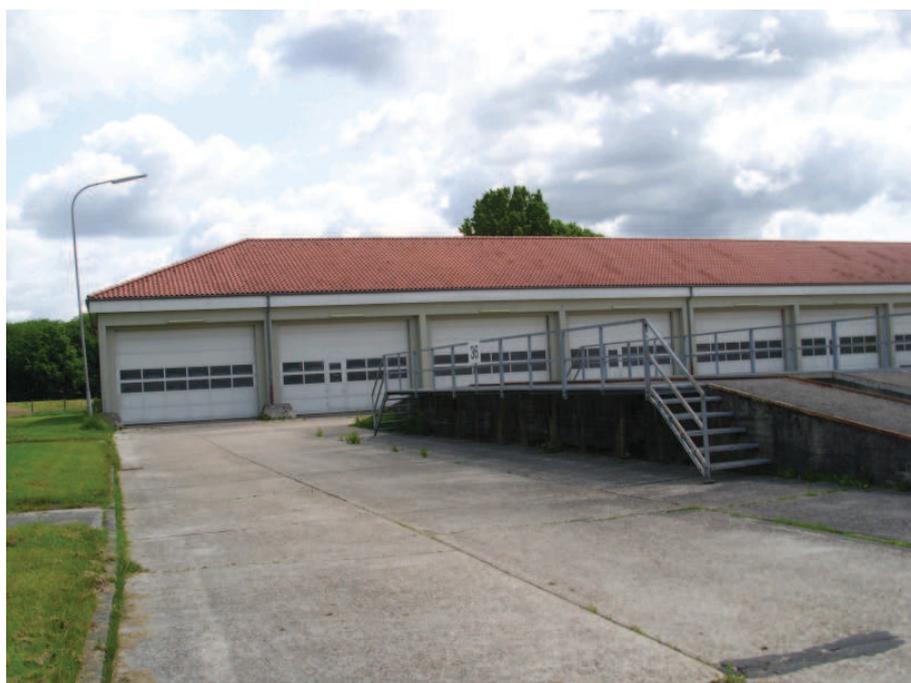
KVF Nr. 8 und 11.1: Geb. Nr. 29 und Rampe  
Datum: 26.06.2013

Für Kfz-Stellflächen gilt prinzipiell der Verdacht auslaufender Betriebsmittel. Relevante Schadstoffe sind dann vor allem MKW, PAK, PCB und BTEX. Im Falle des Gebäudes 29 ist die Versiegelung des Bodens intakt, es sind kaum Risse erkennbar. Die Fläche macht einen sauberen Eindruck. Die Halle ist derzeit vermietet. Auch für den nördlichen größeren Teil der Halle besteht lediglich ein prinzipieller Verdacht mit geringem Gefährdungspotenzial.
