**ORIENTIERENDE BODENUNTERSUCHUNG  
DOKUMENTATION DER UNTERSUCHUNGEN AUF DEM  
GELÄNDE DER DES EHEMALIGEN AUTOHAUSES SAATHOFF;  
EMDER STR. 5 IN AURICH**

**Auftraggeber** : Sparkasse Aurich-Norden  
Neuer Weg 45 - 48  
26506 Norden

**Auftragnehmer** : Ing.-büro Dr. Mustafa    
Esenser Straße 18 • 26603 Aurich  
Tel: 04941 / 62 300 Fax. 04941 / 61 700

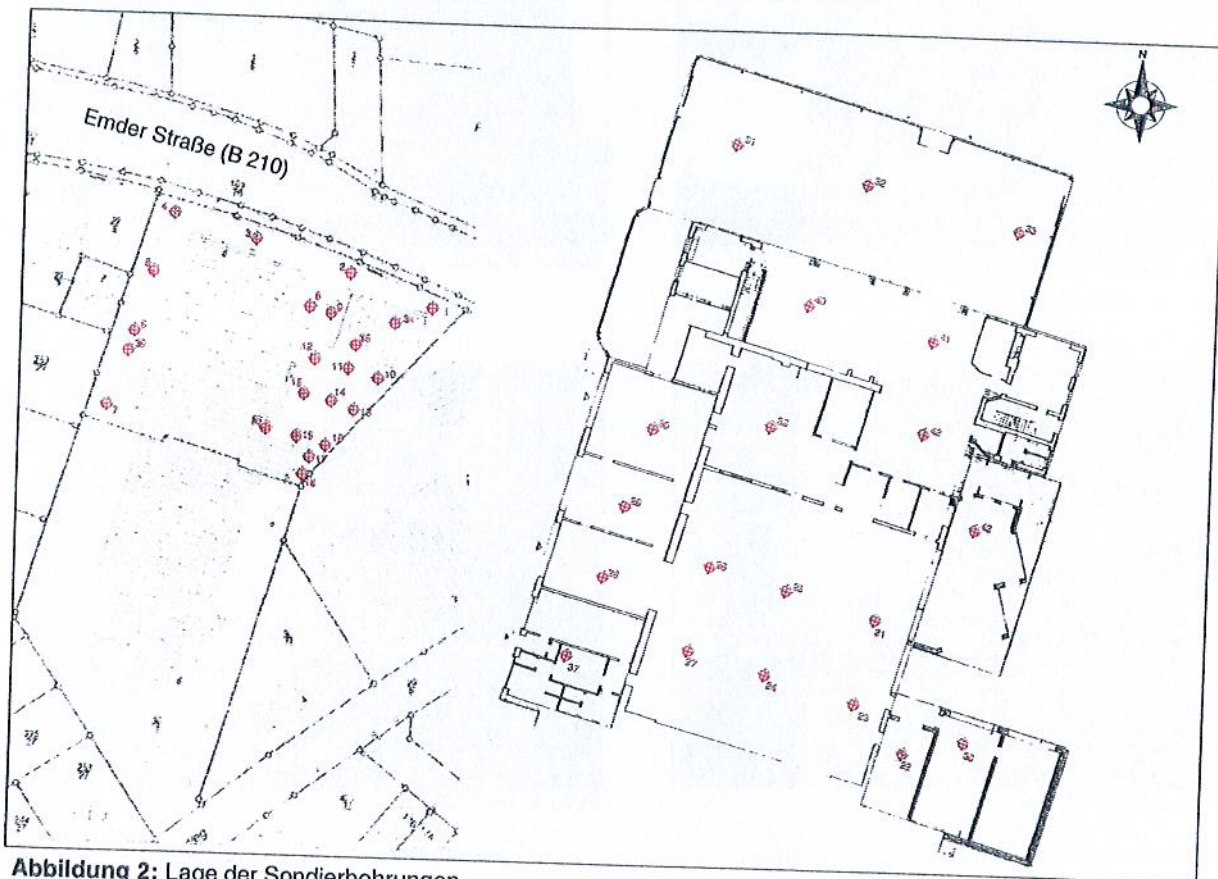
Abbildung 2: Lage der Sondierbohrungen

Vom 06.04. bis zum 09.04.2007 wurden insgesamt 43 Sondierbohrungen niedergebracht (s. Fotos 1 – 12). Die Lage der Sondierbohrungen ist in Abbildung 2 (s.a. Anlagen 2 und 3) dargestellt. Die Sondierbohrungen 1 bis 20 sowie die Sondierbohrung 39 wurden im Freien, die restlichen 22 Sondierbohrungen innerhalb der Gebäude niedergebracht. Für die Sondierbohrungen 21 bis 38 und 40 bis 43 wurde mittels einer Kernbohrung die Betonabdeckung entfernt. Bei der Niederbringung der restlichen Sondierbohrungen wurde die vorhandene Pflasterung aufgenommen. Mit Ausnahme der Sondierbohrungen 3, 6 und 20, deren Tiefe 3 bzw. 4 m u. GOK betragen, wurden die Sondierbohrungen auf eine Endteufe von 2 m u. GOK niedergebracht.

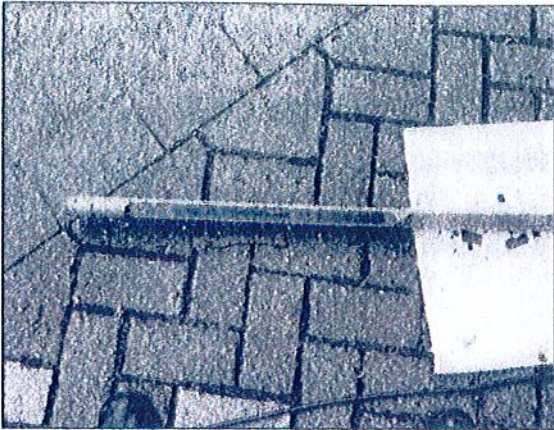
Foto 1: Sondierbohrung 6

Bei den Sondierbohrungen 6 und 28 wurde ein Geruch nach MKW (Mineralölkohlenwasserstoffe) wahrgenommen.

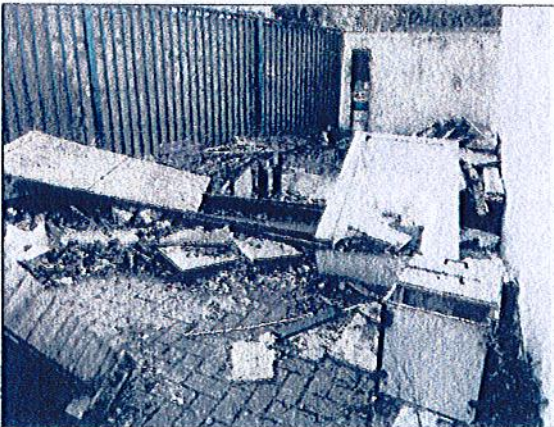
- Die unbedachte freie Fläche neben diesen Wasch- und Mehrzweckhallen wurde als Schrottplatz genutzt.
- Ca. 2 – 4 m vor diesem Schrottplatz befindet sich ein unterirdischer Lagerbehälter mit einem Volumen von 5 m<sup>3</sup>. Laut der Aussage von Herrn Metz wurde dort Altöl gelagert, der Tank soll aber leer sein.
- Daten über die Lage und Abmessungen der unterirdischen Anlagen standen uns nicht zur Verfügung.
- Laut mündlicher Mitteilung des Herrn Metz wurde bei den Umbauten 1990 nahe der westlichen Grundstücksgrenze ein Ölfass entdeckt und ausgebaut.
- Ein Nebenraum der Mehrzweckhalle wurde als Lager für Ölfilter, Altöl etc. genutzt. Augenscheinlich ist dieser Raum sehr verdreckt. Es stehen mehrere Ölfässer im Raum. Der Boden ist teilweise mit Öl und Bindemitteln bedeckt.

Foto 3: Schrottplatz

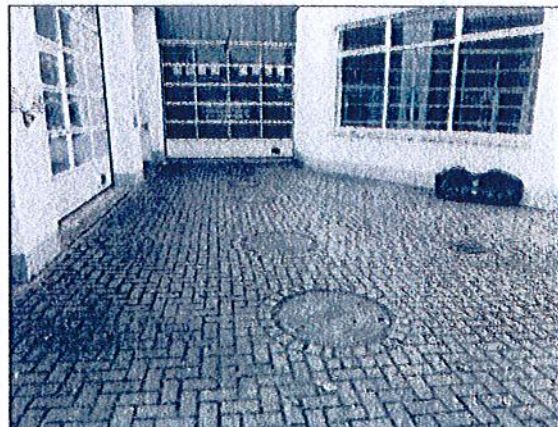
- Vor den 1990 errichteten Wasch- und Mehrzweckhallen im südöstlichen Bereich befindet sich eine Abscheideranlage.

Foto 4: Abscheider

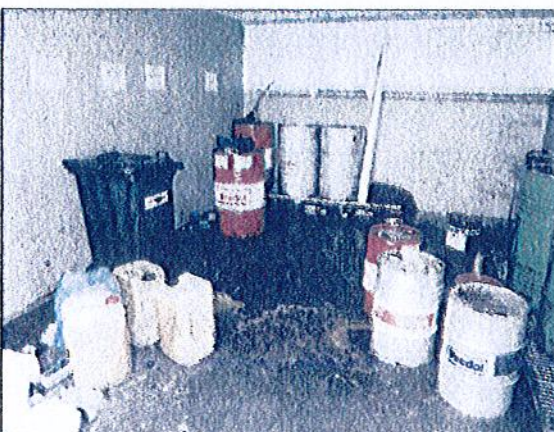
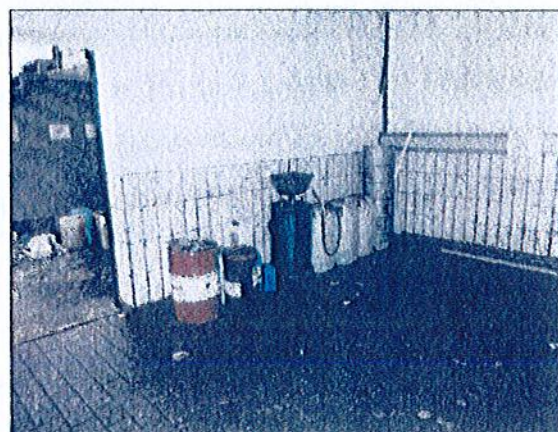
Foto 5 und 6: Lageraum zwischen Werkstatt und Mehrzweckhalle

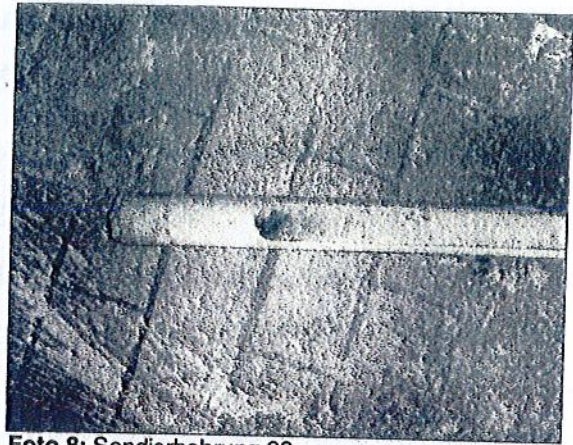
Foto 8: Sondierbohrung 23

Die Bodenprobe 23 weist eine MKW-Belastung von 118 mg/kg TS auf und ist dem Zuordnungswert Z 1 zuzuordnen.

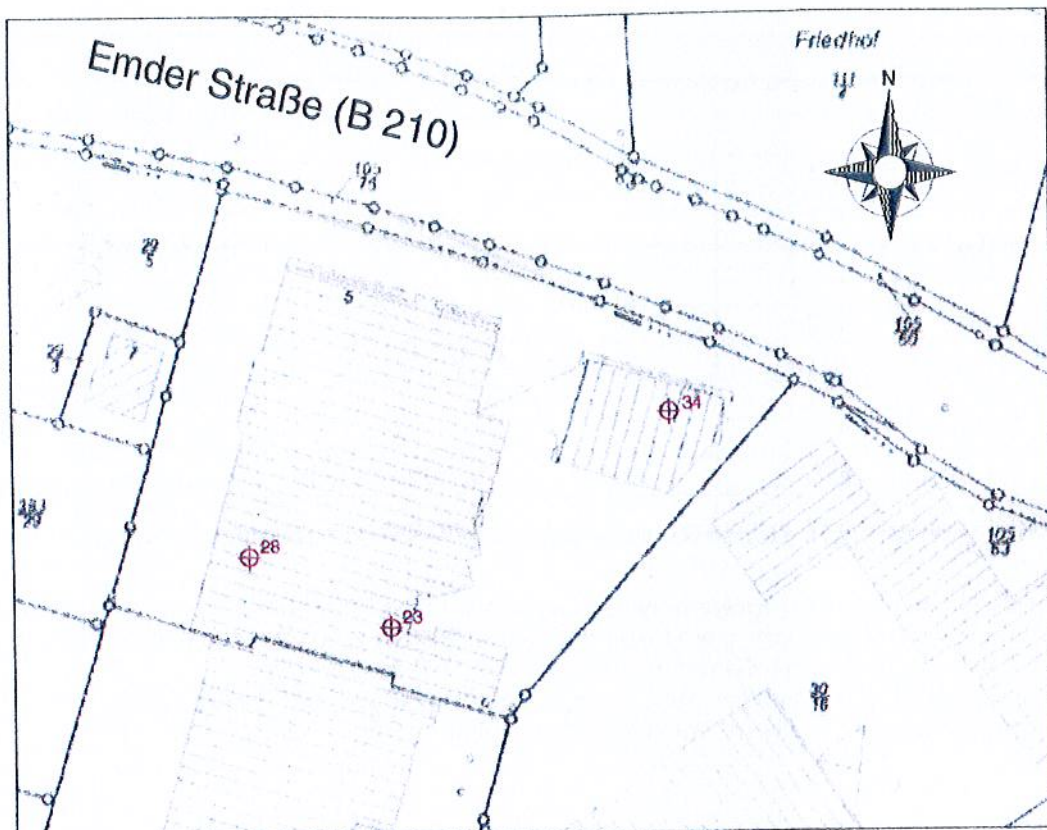
Abbildung 3 Entnahmestellen der belasteten Bodenproben

Die Bodenproben 23, 28 und 34 weisen erhöhte Werte auf (s. Abb. 3). Die Analyseergebnisse der restlichen Bodenproben weisen Werte auf, die dem Zuordnungswert Z 0 zuzuordnen sind.

Die Bodenprobe 28 weist sowohl beim kurz- als auch beim langkettigen MKW-Parameter eine Belastung (728 bzw. 882 mg/kg TS) auf, die dem Zuordnungswert Z 2 entsprechen.

Bei der Bodenprobe 34 sind folgende Parameter erhöht und dem Zuordnungswert Z 1 zuzuordnen: Blei (51 mg/kg TS), Kupfer (38 mg/kg TS), Nickel (28 mg/kg TS), Zink (81 mg/kg TS), PAK's (8,15 mg/kg TS).

- Von den 11 untersuchten Bodenproben weisen 3 Belastungen auf, die sich im Bereich des Zuordnungswertes Z 1 bzw. Z 2 befinden. Die Bodenproben 23 (Z 1) und 28 (Z 2) wurden der Werkstatt entnommen. Die Bodenprobe 34 (Z 1) entstammt der Gebrauchtwagen-Halle (s. Abb. 3).

- Sollten Rückbau- und Erdbauarbeiten durchgeführt werden, so sind die kontaminierten Bereiche unter gutachterlicher Begleitung auszubauen. Die ausgebauten Materialien sind fachgerecht zu entsorgen bzw. zu verwerten. Eventuelle Sanierungsmaßnahmen sind mit den zuständigen Behörden abzustimmen.

- Die Gesamtmenge der nach LAGA als Z 1 und Z 2 belasteten Bodenmaterialien wird auf 500 m<sup>3</sup> geschätzt.
- Für den Ausbau und die Entsorgung der kontaminierten Bodenmaterialien sind 80 - 120 € pro m<sup>3</sup> einzukalkulieren. Dieser Betrag enthält Ausbau, Abtransport, Entsorgung sowie chemische Deklarationsanalytik und die Kosten für das Genehmigungsverfahren.
