Altlastenuntersuchung

zu B-Plan Nr. 297
(Skagerrakstraße)

**Erfassung und Erstbewertung (Phase I)
von kontaminationsverdächtigen Flächen auf der
ehem. Bundeswehrliegenschaft
Standortverwaltung Aurich**

Auftraggeber:	Staatliches Baumanagement Ems-Weser Postfach 23 52 26363 Wilhelmshaven	Projekt.-Nr.:	12518
Ort, Datum:	Hannover, 03. Juli 2013	Seiten:	19
Projektbearbeitung:	Dr. Kirsten Peymann	Anlagen:	3
Projektleitung:	Dipl.-Geol. Thomas Hartmann	Exemplar-Nr.:	Vorabzug

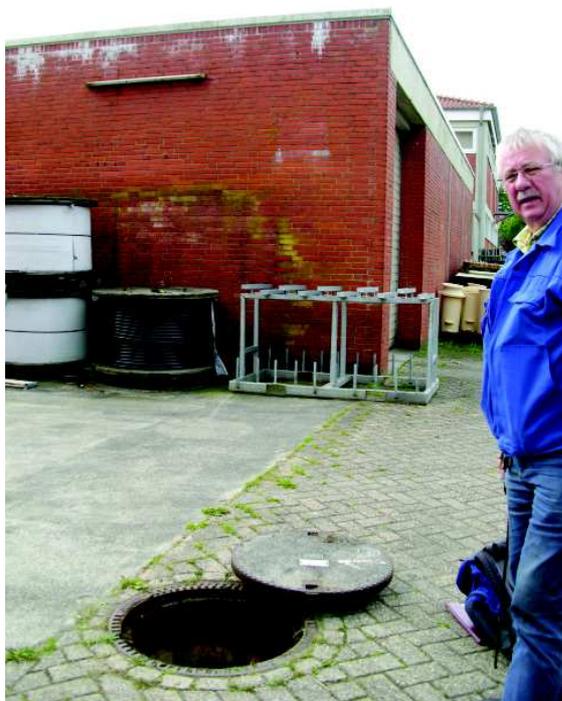
Bei der Besichtigung des Waschplatzes wurden keine Auffälligkeiten festgestellt. Die Fläche ist durch verfügte Betonplatten versiegelt und in gutem Zustand. Der Benzinabscheider ist nicht verfüllt, jedoch sind die technischen Einrichtungen (Schwimmer, Pumpe, Alarmsystem) offensichtlich ausgebaut worden. Für den Waschplatz samt Benzinabscheider besteht ein prinzipieller Verdacht. Auf Grund der Aussage der beiden Zeitzeugen, dass der Waschplatz kaum als solcher benutzt wurde, ist das Gefährdungspotenzial jedoch gering. Trotzdem sollte u. E. beim Rückbau der Boden im Bereich des Benzinabscheiders durch KRB untersucht werden.

KVF Nr. 2: Benzinabscheider
Datum: 26.06.2013

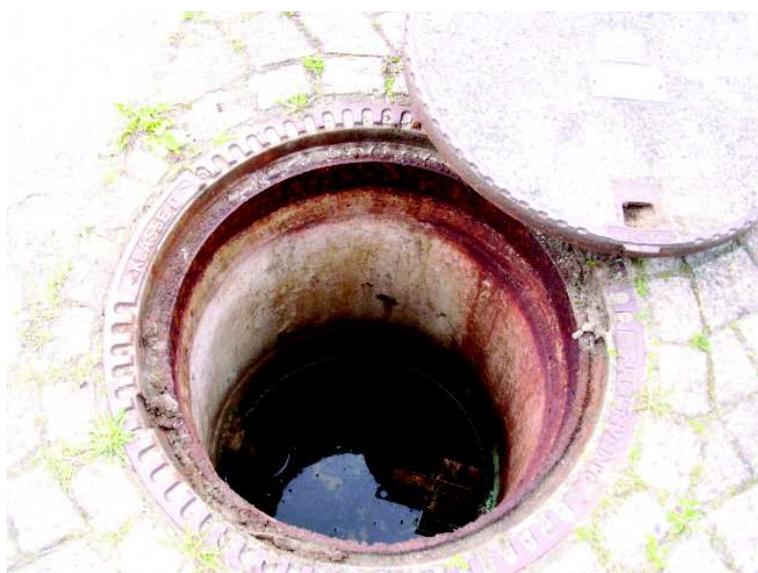
KVF Nr. 2: offener Schacht, Benzinabscheider
Datum: 26.06.2013

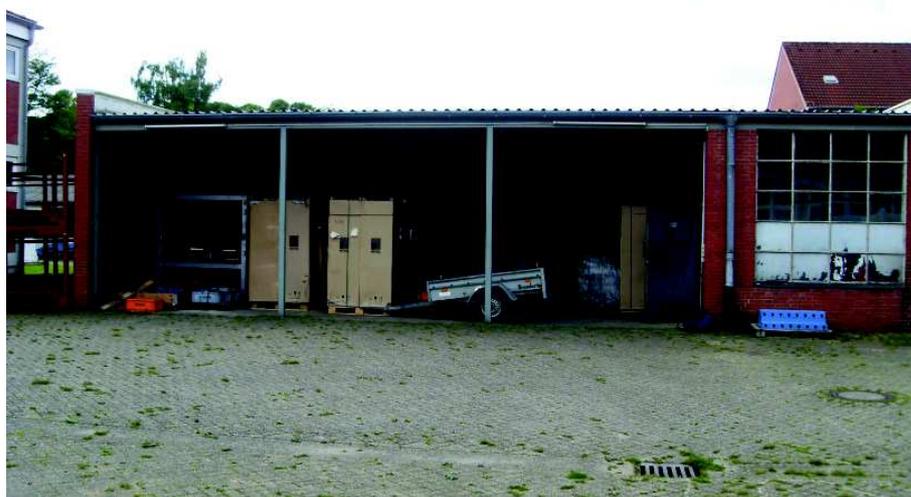
Das Gebäude 19 wurde 1970 errichtet. Im nordöstlichen Gebäudeteil (direkt neben dem Waschplatz) befand sich gemäß der vorliegenden Planunterlagen eine Garage (Nr. 3a, 30 m² Grundfläche), in der der PKW des diensthabenden Leiters der StOV untergebracht war (Aussage Herr Fährrolfes) sowie ein Werkraum mit einer Fläche von ca. 30 m² (Nr. 3c). Nach Angaben des Zeitzeugen Albert Janssen wurden in der Werkstatt kleinere Reparaturen an Kfz bzw. an Kfz-Teilen durchgeführt. Es ist davon auszugehen, dass dabei auch mit geringen Mengen Getriebeöl und Schmiermitteln gearbeitet wurde. Es wurden jedoch keine Betriebsmittel gewechselt (Zeitzeuge: A. Janssen). Südwestlich neben Werkstatt und Pkw-Garage befand sich ein überdachter LKW-Abstellplatz (Nr. 3b, ca. 110 m²). Im Bereich des Gebäudes 19 ist der Boden durch verfertigte Betonplatten versiegelt und überdacht. Der Boden ist in gutem Zustand und weist kaum Risse auf.

Prinzipiell besteht die Gefahr, dass aus abgestellten Fahrzeugen Betriebsmittel auslaufen, die bei Undichtigkeiten (z.B. Risse, Fugen) der Versiegelung in den Boden bzw. das Grundwasser gelangen können. Umweltrelevante Schadstoffe sind dann vor allem MKW und PAK. Auf Grund des guten Zustandes der versiegelten Grundfläche des Gebäudes besteht jedoch lediglich ein prinzipieller Verdacht mit geringem Gefährdungspotenzial. Gemäß Zeitzeugenaussage besteht auch für die Werkstatt nur ein prinzipieller Verdacht. Das Gefährdungspotenzial wird als gering eingestuft, es sind keine weiteren Maßnahmen notwendig.

KVF Nr. 3: Gebäude 19 (li:LKW-Abstellfläche, re: Werkstattbereich)
Datum: 26.06.2013

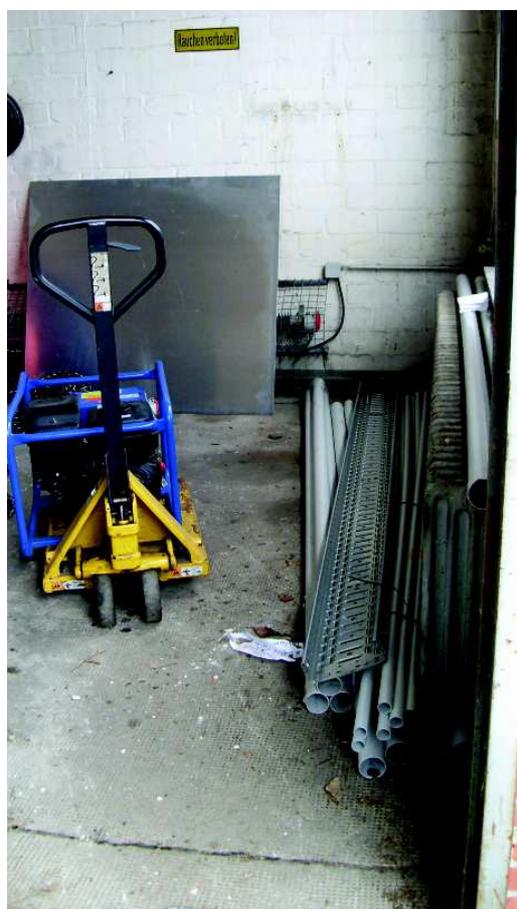
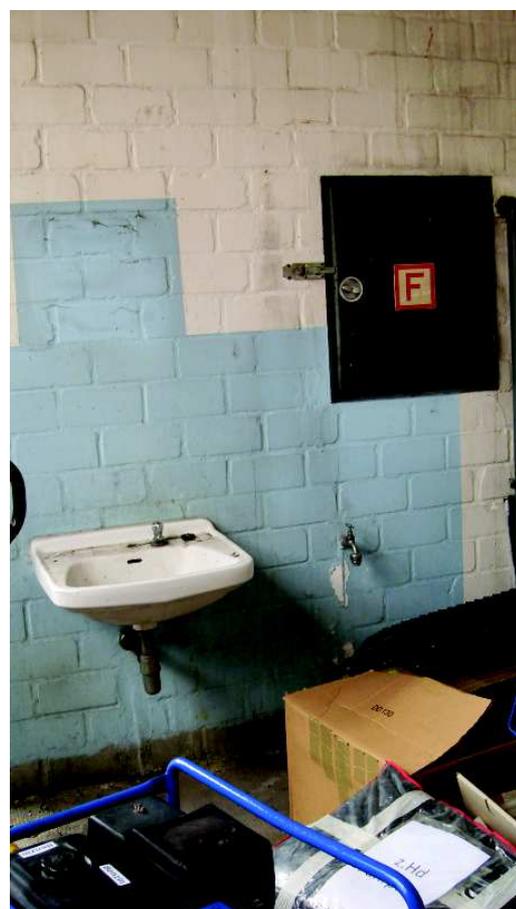
KVF Nr. 3: Gebäude 19 (Werkstatt)
Datum: 26.06.2013

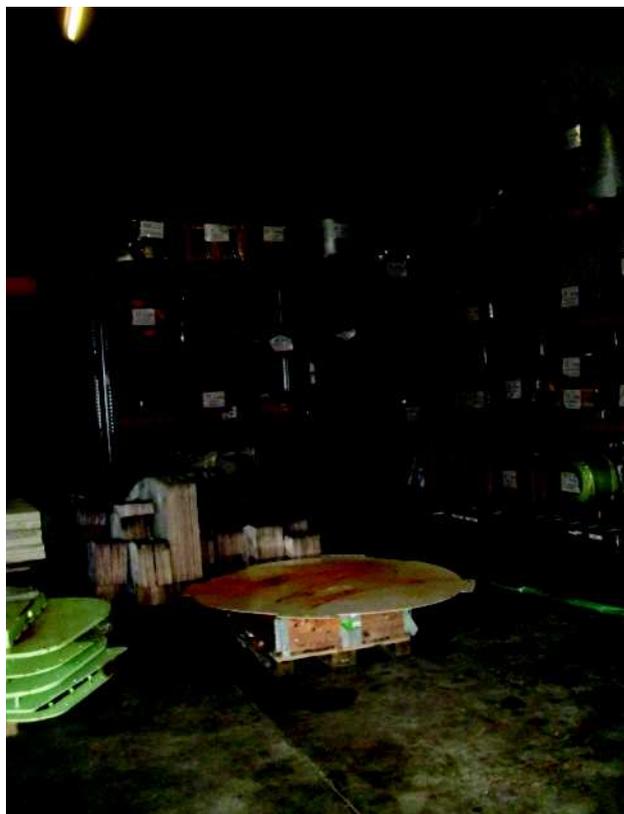
Bei der Geländebegehung am 27. Juni 2013 war der mit Betonestrich versiegelte Boden in gutem Zustand. Es gibt nur wenige Fugen und keine sichtbaren Risse. Das Gefährdungspotenzial wird daher als gering eingestuft. Es sind keine weiteren Maßnahmen notwendig.

KVF Nr. 5: Gebäude 50,
ehem. Lager Pflanzenschutzmittel
Datum: 27.06.2013

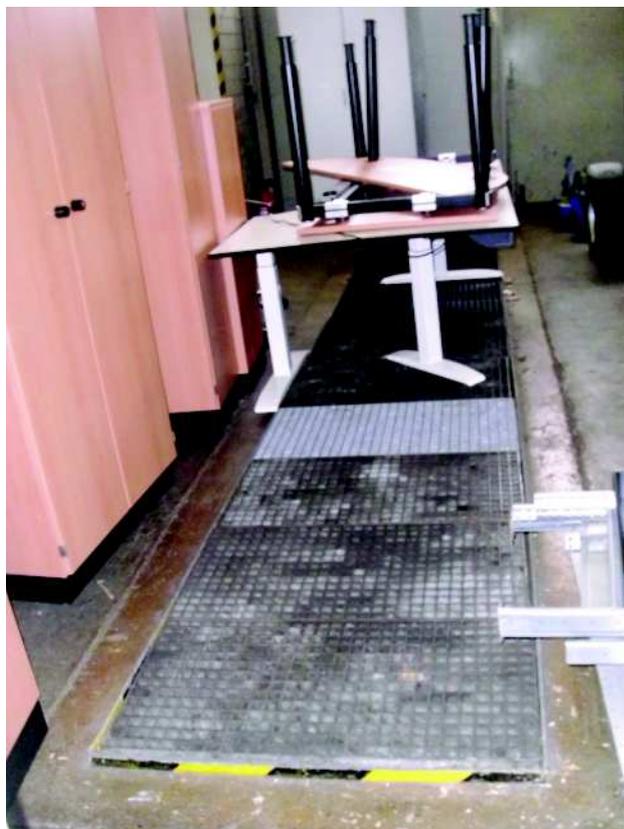
Auf Grund der Nutzung der Montagegrube ist prinzipiell mit Verunreinigungen des Untergrundes zu rechnen. Die zu erwartenden Schadstoffe umfassen entsprechend der Nutzung MKW, PAK, PCB und BTEX. Auf Grund des heute guten und sauberen Zustands der Kfz-Werkstatt besteht

KVF Nr. 6: Geb. 50, Kfz Werkstatt
Datum: 27.06.2013

auch für diesen Bereich nur ein prinzipieller Altlastenverdacht. Vor dem Hintergrund der starken Nutzung zum Wechsel von Betriebsmitteln in den 80er und 90er Jahren des 20. Jahrhunderts ist das Gefährdungspotenzial hier jedoch größer als bei der KVF 3. Bei einem Rückbau des Gebäudes sollten stichprobenartige Bodenuntersuchungen im Bereich der Grube vorgenommen werden.

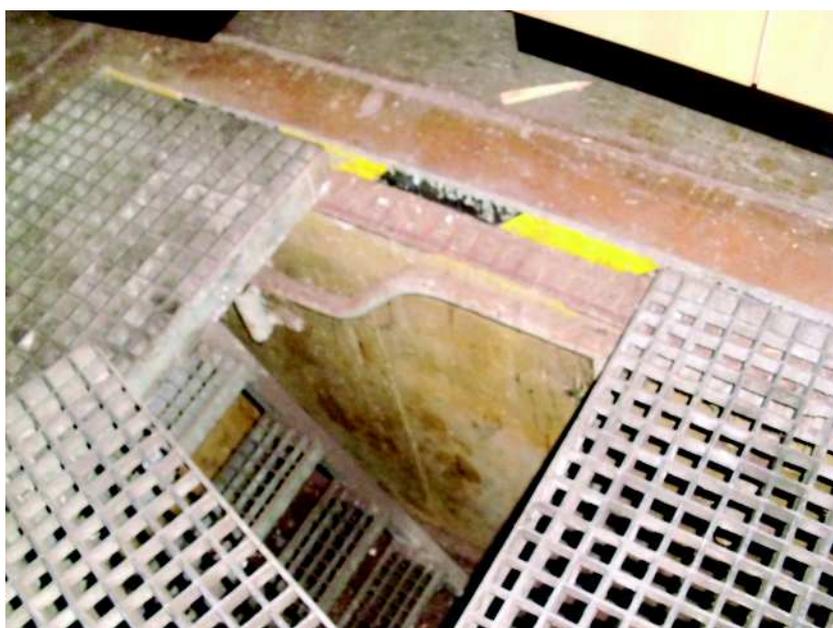
KVF Nr. 6: Geb. 50, Kfz-Werkstatt, Grube
Datum: 27.06.2013

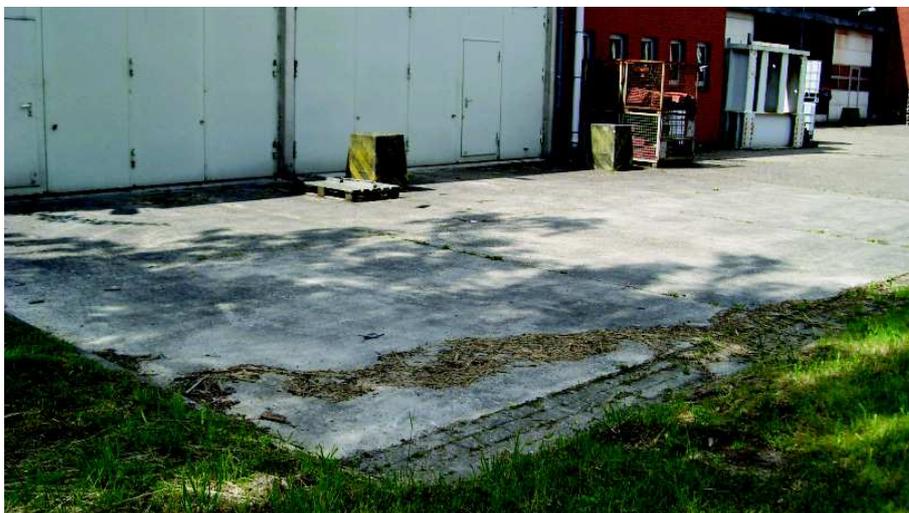
Zu einer Verunreinigung von Boden und Grundwasser durch Abscheideranlagen kann es durch Undichtigkeiten kommen, die i. d. R. erst beim Rückbau der Anlage entdeckt werden. Zu erwartende umweltgefährdende Stoffe sind MKW, PAK, BTEX, Tenside und Schwermetalle. Der Grundwasserflurabstand in Aurich beträgt etwa 3,00 m. Der Eintrag von MKW und BTEX in das Grundwasser ist prinzipiell möglich. Es ist ebenfalls mit Verschmutzungen des umgebenden Bodens zu rechnen. Es ist davon auszugehen, dass die Abscheideranlage seit dem Bau der StOV in Betrieb war, so dass lange andauernde Einträge durch Undichtigkeiten nicht auszuschließen sind. Im Zuge der Reduzierung der Ölabscheideranlagen der Blücher-Kaserne im Jahre 2007 war der Rückbau dieses Abscheiders in Erwägung gezogen worden. Da jedoch ein Nutzungsende des Waschplatzes am Gebäude 19 absehbar war, der offensichtlich auch an diesen Benzinabscheider angeschlossen war, wurde die Außerbetriebnahme auf einen „gegebenen Zeitpunkt“ [12] verschoben.

KVF Nr. 7b: Geb. 50, Waschplatz
Datum: 26.06.2013

Auf Grund des heute guten und sauberen Zustands des Kfz-Werkstattbereiches besteht auch für diesen Teil nur ein prinzipieller Altlastenverdacht. Vor dem Hintergrund der starken Nutzung in den 80er und 90er Jahren des 20. Jahrhunderts ist das Gefährdungspotenzial hier jedoch deutlich größer als bei der KVF 2. Bei einem Rückbau des Waschplatzes und des Abscheiders sollten stichprobenartige Bodenuntersuchungen vorgenommen werden.

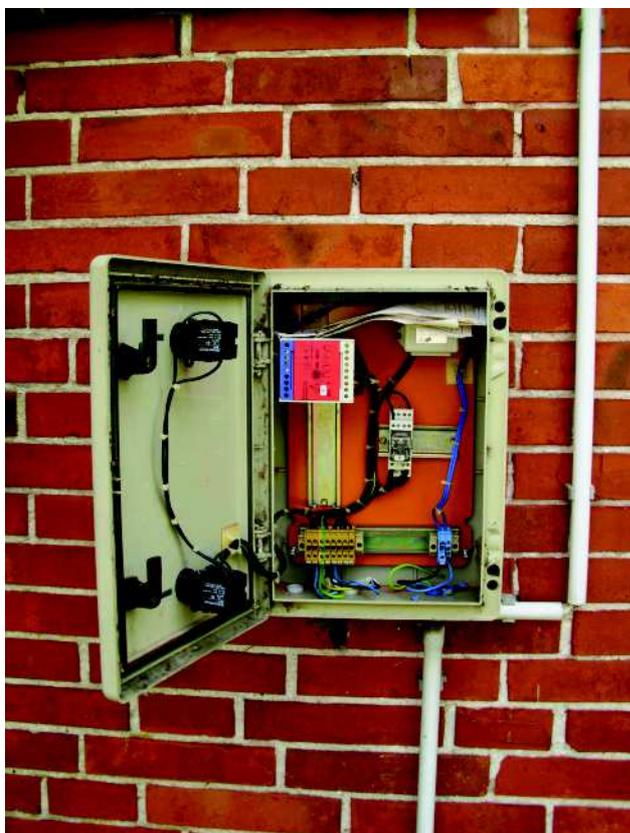
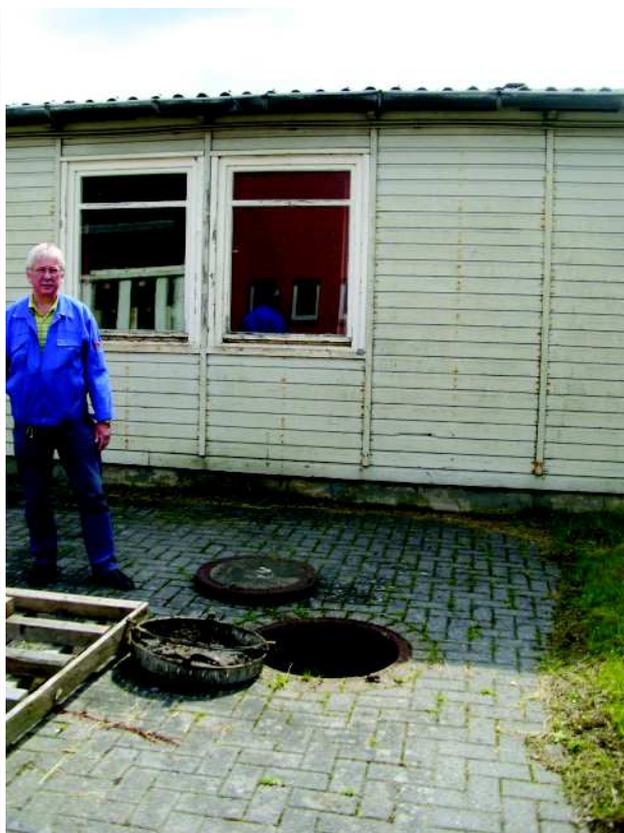
KVF Nr. 7a: Geb. 50, Abscheideranlage
Datum: 26.06.2013

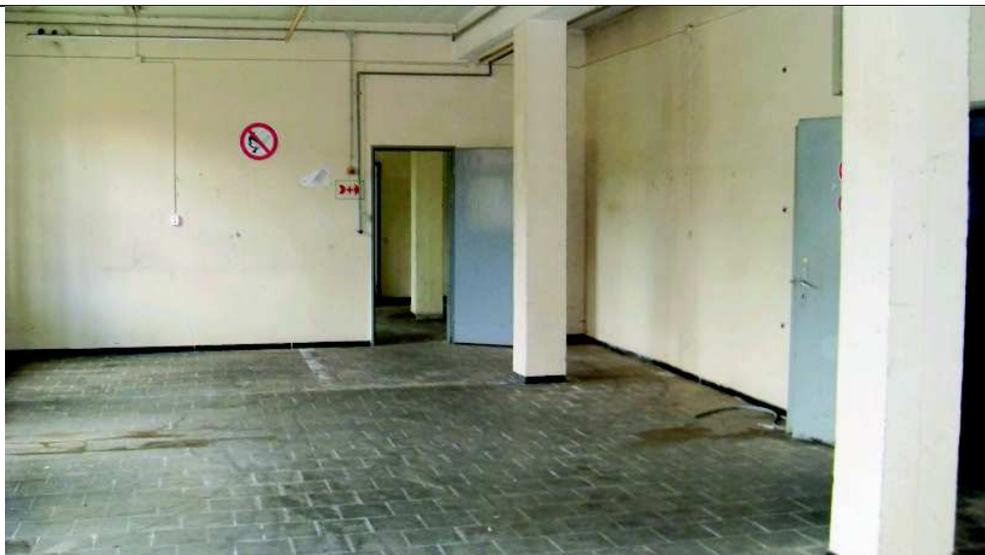
Der Boden des Erdgeschosses des Gebäudes 17 ist gefliest. Der Altbau ist voll unterkellert, jedoch steht der Keller seit einigen Jahren unter Wasser, da das Heizsystem nicht fachgerecht stillgelegt wurde. Die Rohre sind durch die winterliche Kälte zerstört worden. Etwaige Verschmutzungen aus dem Kellergeschoss könnten so theoretisch in den Boden bzw. das Grundwasser unterhalb des Gebäudes gelangen.

Auf Grund des guten Zustands des Erdgeschosses wird die Gefährdung von Boden und Grundwasser durch die ehemalige Nutzung als Werkstätte jedoch als äußerst gering eingestuft. Daher

KVF Nr. 8: Geb. 17, ehem. Elektrowerkstatt/Malerei
Datum: 26.06.2013

besteht für die KVF Nr. 8 nur ein prinzipieller Altlastenverdacht mit geringem Gefährdungspotenzial. Es sind keine weiteren Untersuchungen notwendig.

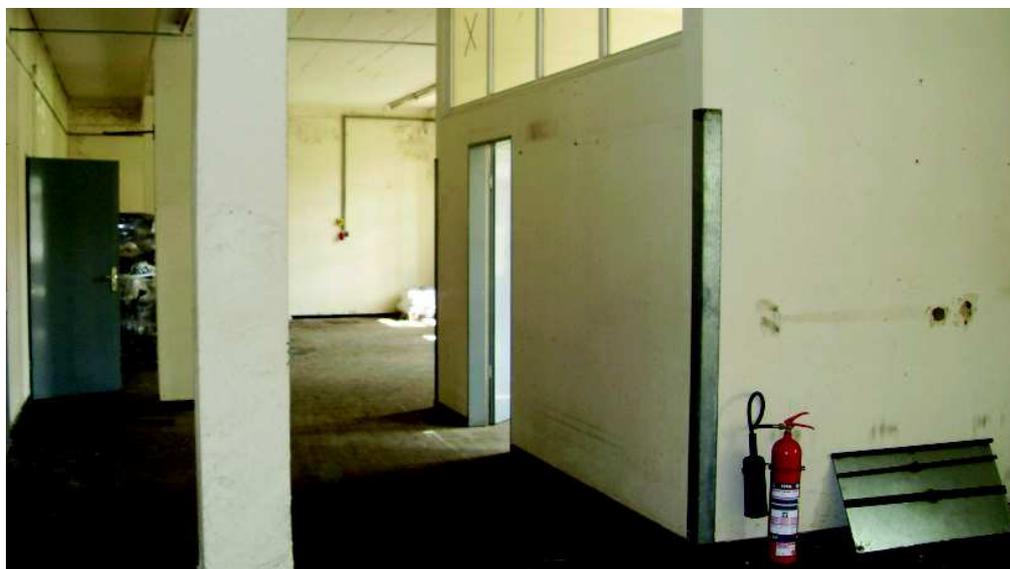
Die Werkstatt befindet sich jedoch im Erdgeschoss eines unterkellerten Gebäudes, das in gutem Zustand ist. Daher gilt für die KVF Nr. 9 die gleiche Gefährdungsbeurteilung wie für die KVF Nr. 8.

KVF Nr. 9: Geb. 17, ehem. Schreinerwerkstatt
Datum: 26.06.2013

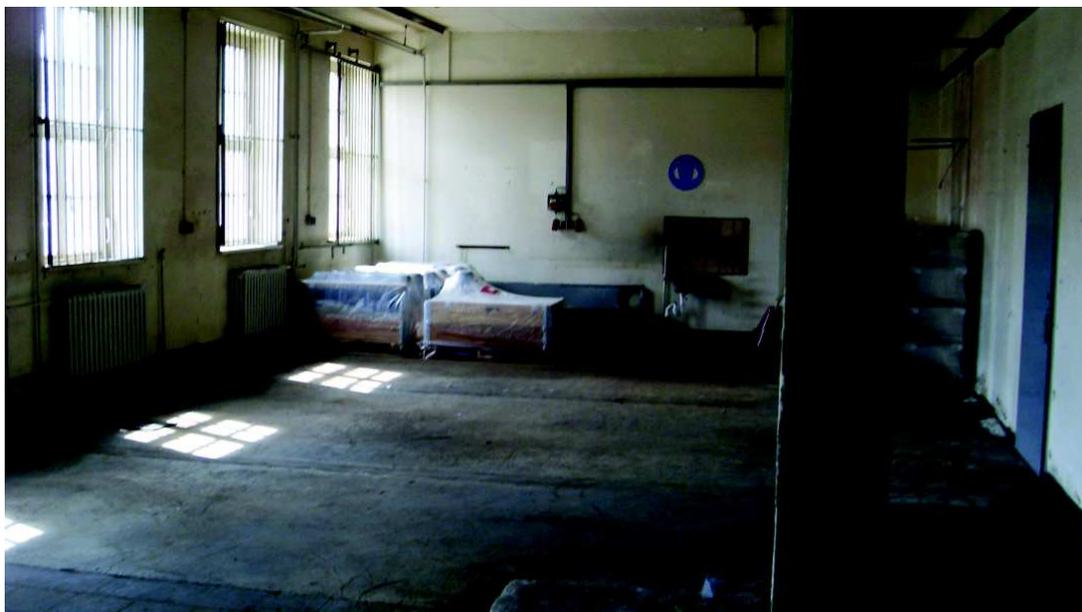
Insgesamt gilt jedoch für die Schlosserei die gleiche Gefährdungsbeurteilung wie für die KVF Nr. 8.

KVF Nr. 10: Geb. 17, ehem. Schlosserwerkstatt
Datum: 26.06.2013

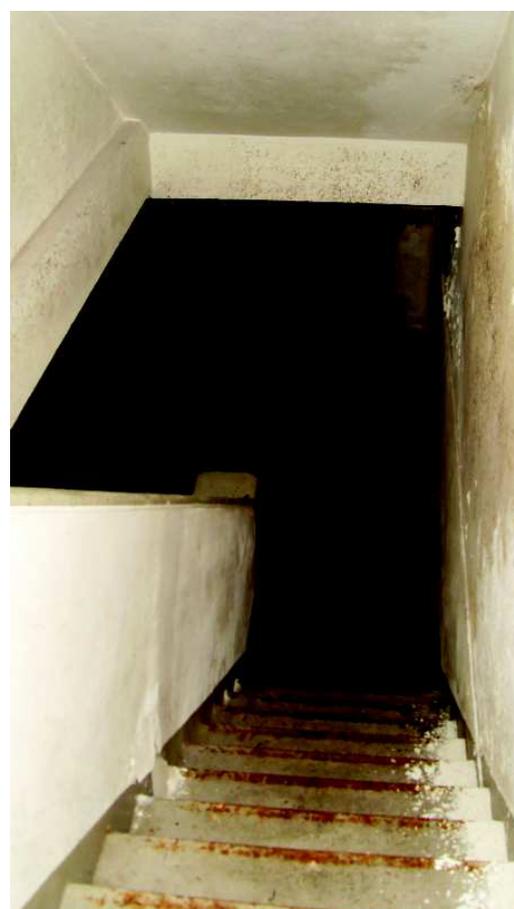
Geb. 17, überfluteter Keller
Datum: 26.06.2013
