**ORIENTIERENDE BODENUNTERSUCHUNG  
GELÄNDE POSTFILIALE  
BURGSTRASSE 55; AURICH**

**Auftraggeber** : **Stadt Aurich**  
**Bgm.-Hippen-Platz 1**  
**26603 Aurich**

**Auftragnehmer** : **Ing.-büro Dr. Mustafa**  
**Esenser Straße 18** • **26603 Aurich**  
**Tel: 04941 / 62 300**      **Fax. 04941 / 61 700**

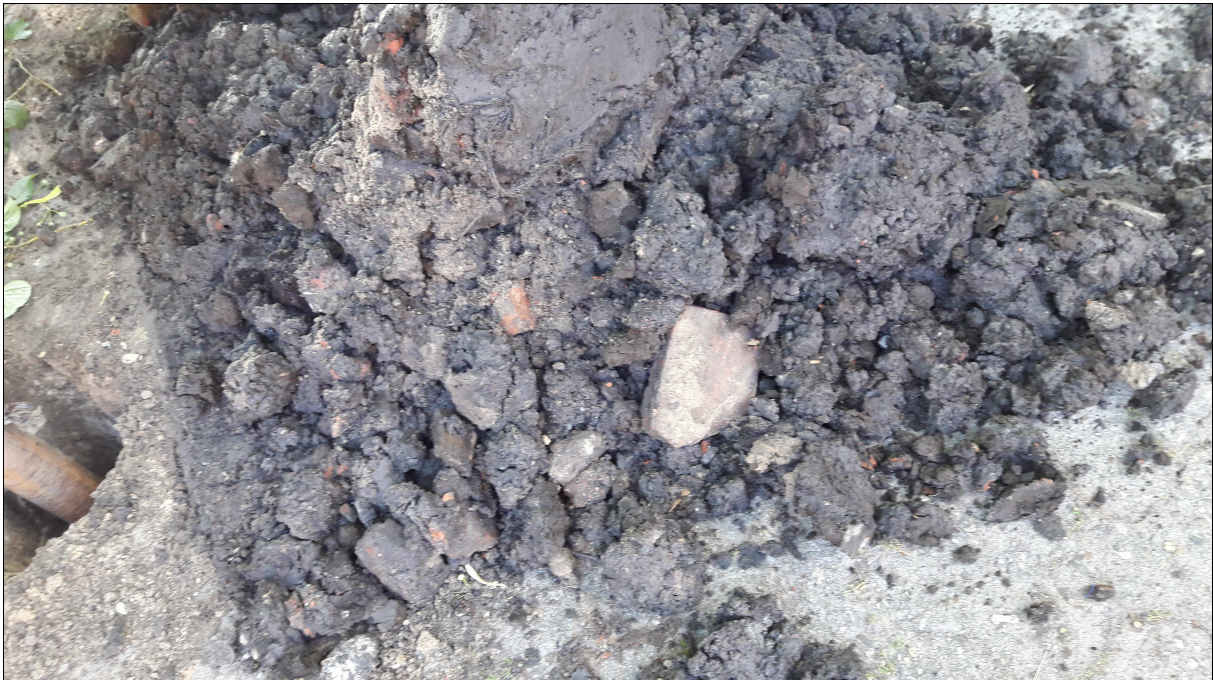
**Foto 3:** Bohrgut: Boden mit Bauschuttresten

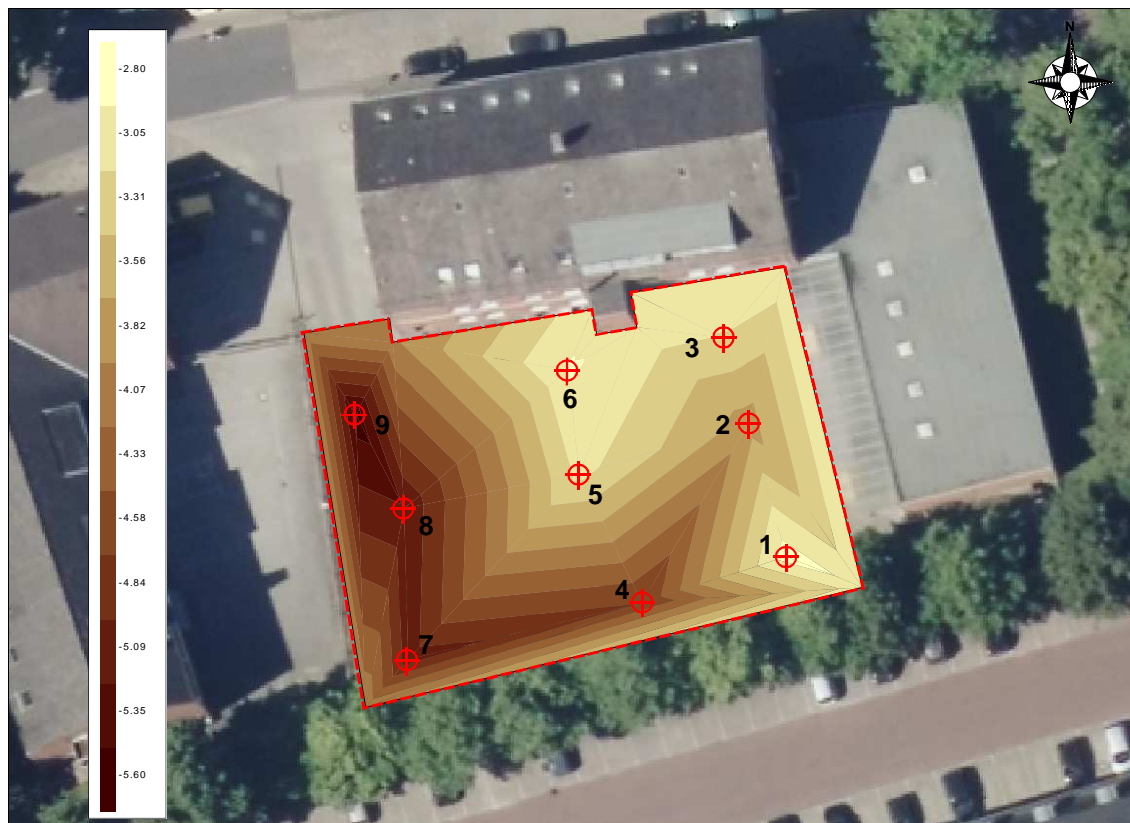
Abb. 2: Auffüllungsmächtigkeiten

Darunter folgt Füllsand und Bauschutt mit einer durchschnittlichen Mächtigkeit von 0,5 m. Unterhalb des Füllsandes folgt eine Auffüllung bestehend aus dunkelgrauem Boden, der mit Bauschuttanteilen durchsetzt ist. Die Mächtigkeit dieser Auffüllung schwankt sehr stark (s. Abb. 2 bzw. Anlage 2). Im westlichen Bereich des Geländes (B 7, B 8 und B 9) erreicht die Auffüllung eine Mächtigkeit von maximal ca. 5,0 m. Bei der Bohrung B 4 wurde eine Mächtigkeit von ca. 4,2 m festgestellt. Im nordöstlichen Bereich des Geländes nimmt die Mächtigkeit der Auffüllung ab. Bei den Bohrungen B 1, B 2, B3 und B 5 wurden Mächtigkeiten 2,1 bis 2, 8 m festgestellt. Bei der Bohrung B 6 wurde davon abweichend eine sehr geringe Mächtigkeit von ca. 1,0 m festgestellt. Unter der Auffüllung folgt Geschiebelehm, in einigen Bohrungen von einem organischen Bodenhorizont von ca. 0,5 m überlagert.
