Baumbestand Lindenreihe Nordseite Georgswall
Überprüfung auf fledermausgeeignete Baumhöhlen

ANLAGE Fotodokumentation Baumreihe Nordseite Georgswall

17 Fotos Wulle 26.04.2018

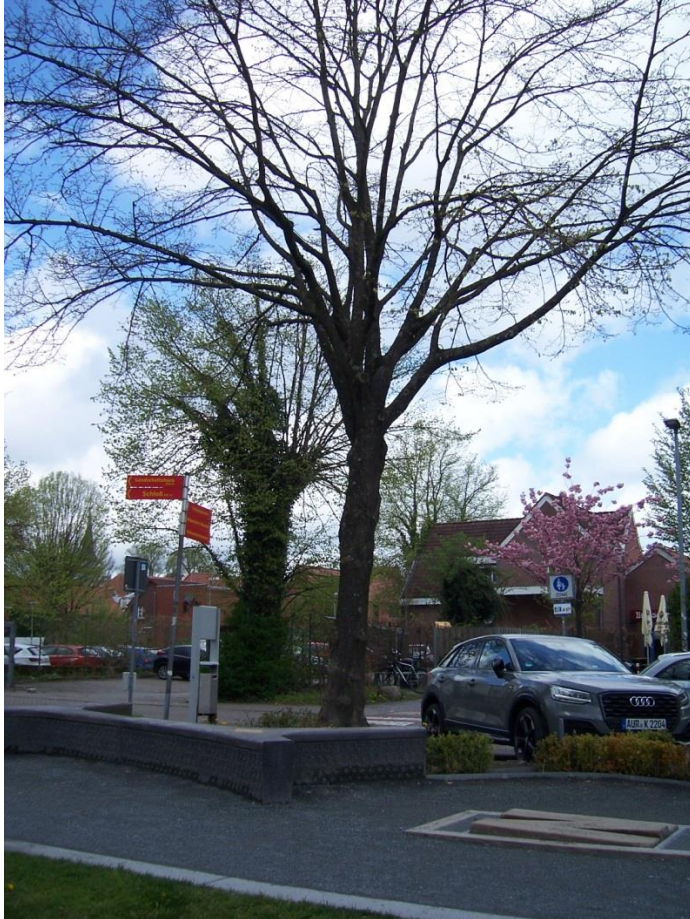
9402 Winterlinde Baumkataster 01-4509/69

Baumnr.	Ergebnis
9402	keine Höhlungen , Potentialbaum mit offenen Schnittstellen
9403	keine Höhlungen , Potentialbaum mit offenen Schnittstellen
9422	keine Höhlungen , Potentialbaum mit offenen Schnittstellen
9413	keine Höhlungen erkennbar (Efeubesatz: Nachkontrolle), Potentialbaum mit offenen Schnittstellen,
9415	keine Höhlungen , Potentialbaum mit offenen Schnittstellen
9412	Höhlung erkennbar , Nachkontrolle auf Fledermauseignung mit Endoskop
9435	keine Höhlungen , Potentialbaum mit offenen Schnittstellen
9444	keine Höhlungen erkennbar (Efeubesatz: Nachkontrolle)
9442	keine Höhlungen erkennbar (Efeubesatz: Nachkontrolle)
9445	keine Höhlungen , Potentialbaum mit offenen Schnittstellen
9443	keine Höhlungen erkennbar (Efeubesatz: Nachkontrolle)
9441	keine Höhlungen erkennbar (Efeubesatz: Nachkontrolle)
9440	keine Höhlungen erkennbar (Efeubesatz: Nachkontrolle)
9434	Höhlung erkennbar , Nachkontrolle auf Fledermauseignung mit Endoskop (Efeubesatz: Nachkontrolle)

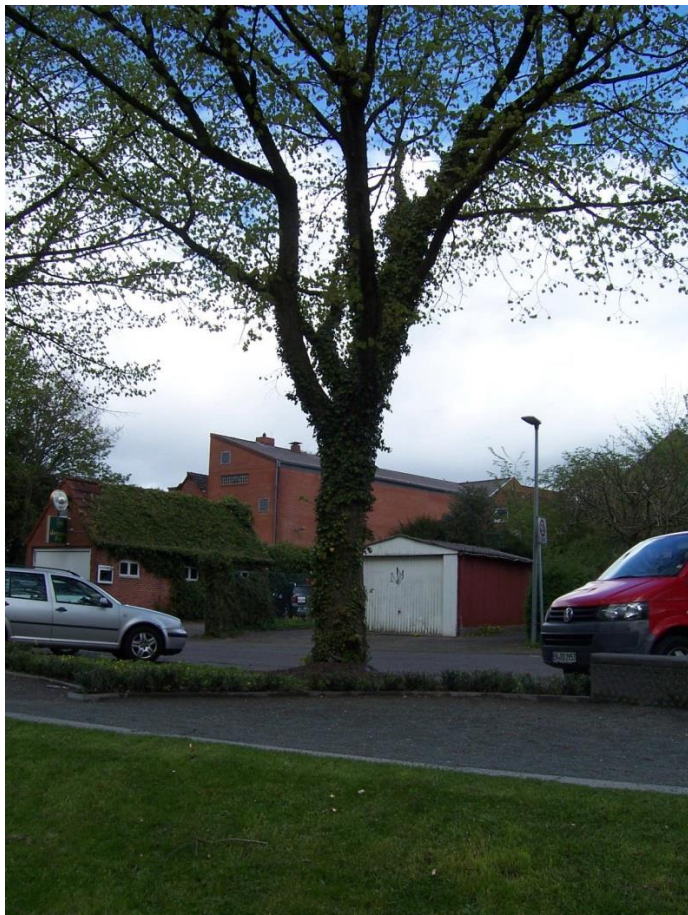
9433 Sommerlinde Baumkataster 01-4509/51

9433	keine Höhlungen , Potentialbaum mit offenen Schnittstellen
5427	keine Höhlungen , Potentialbaum mit offenen Schnittstellen
5426	keine Höhlungen
