Baumaßnahme: Stadt Aurich – Umgestaltung Fußgängerzone

GUTACHTEN

1. Gutachtauftrag: Bewertung der Bäume in der Fußgängerzone auf
Erhaltenswürdigkeit für die Neuplanung.

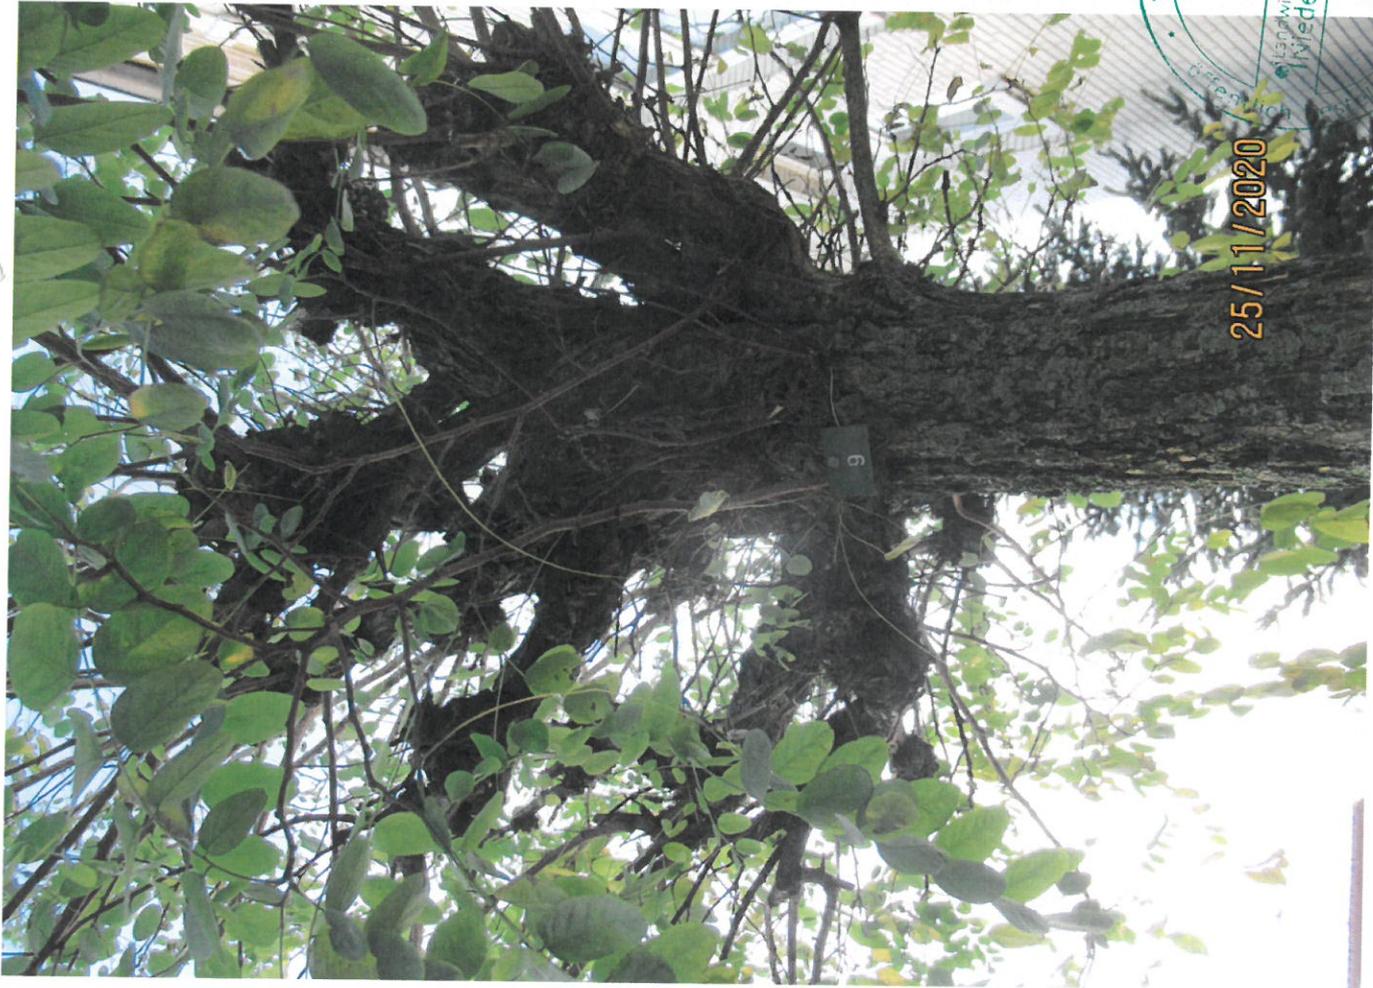
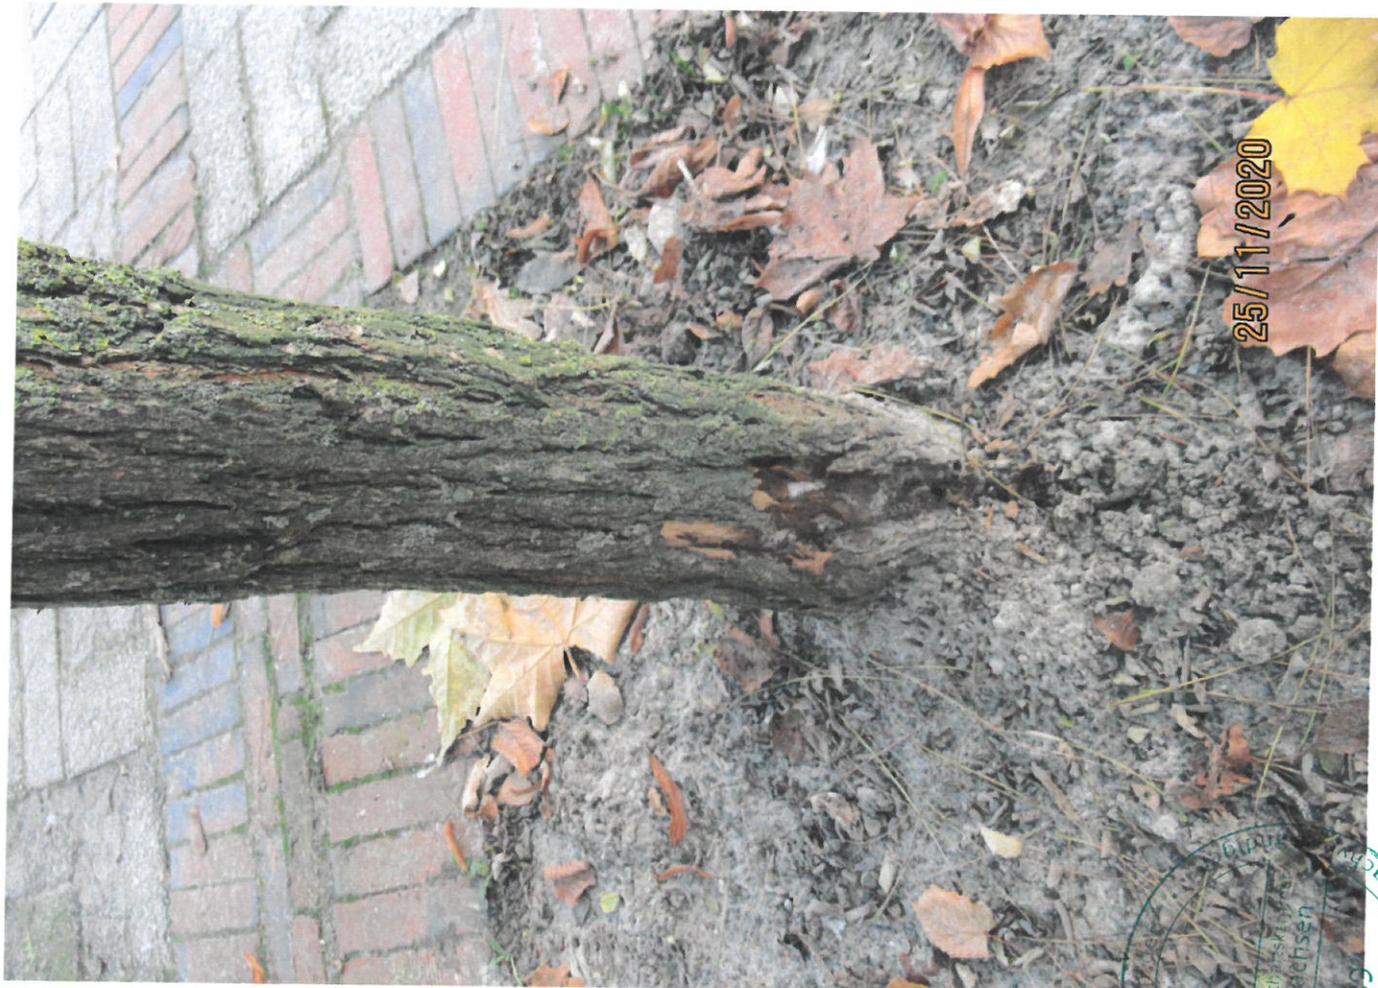
Robinie 9: StU 32cm

Veredlungsstelle vergreist, Stammfuß mit Rindenabplatzungen bis
ins Erdreich, nicht erhaltenswert (Bilder 1+2).

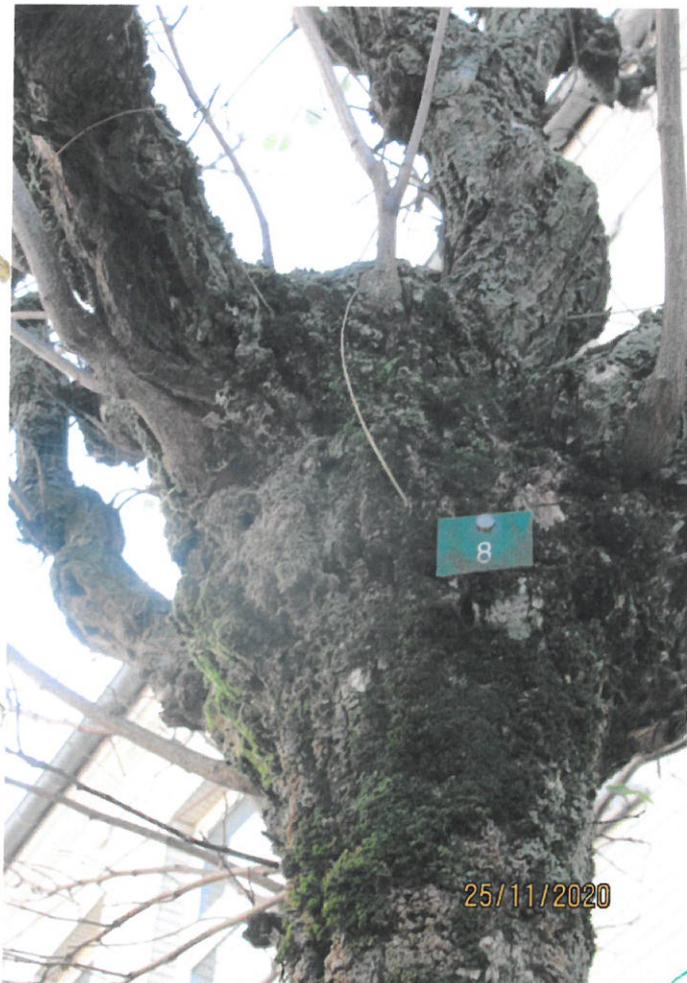
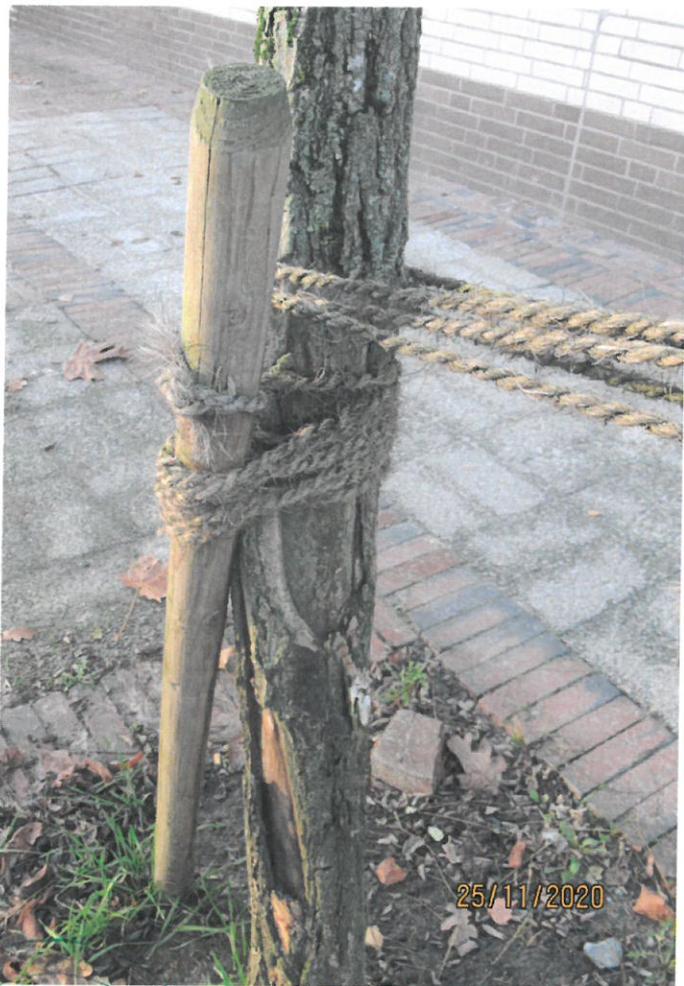
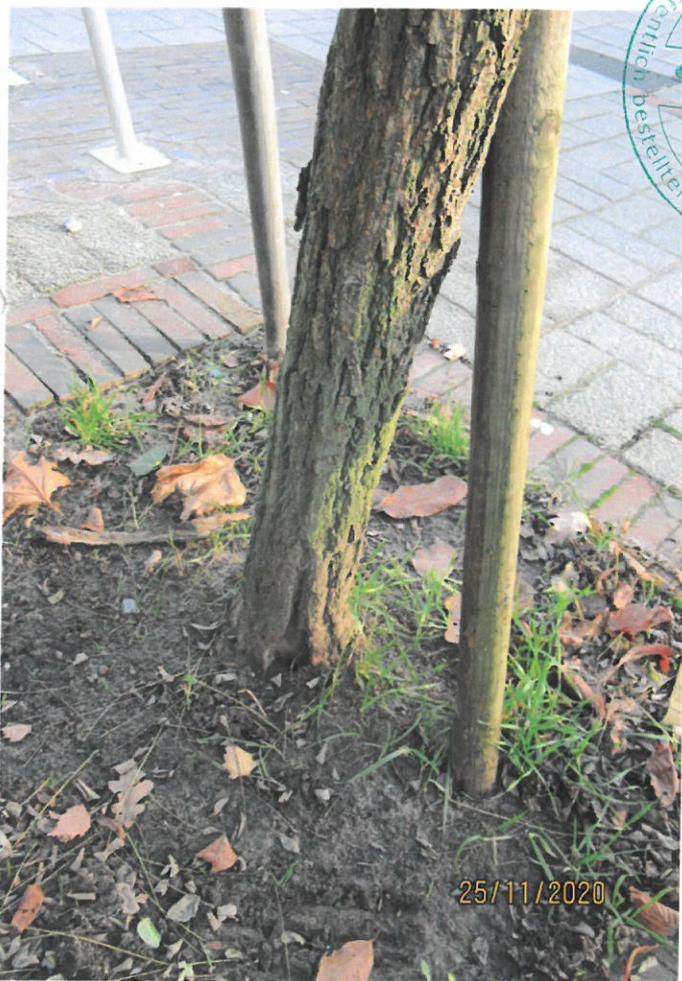
Robinie 8: StU 31cm

Veredlungsstelle vergreist und brüchig, Stammverletzungen bis ins Erdreich, nicht erhaltenswert (Bilder 3-5).

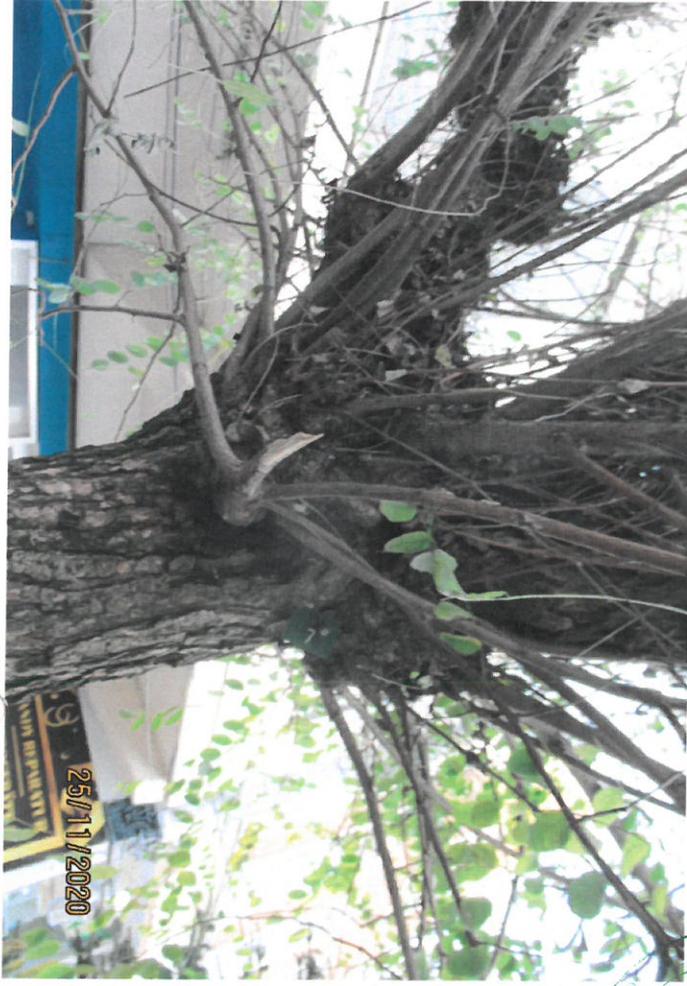
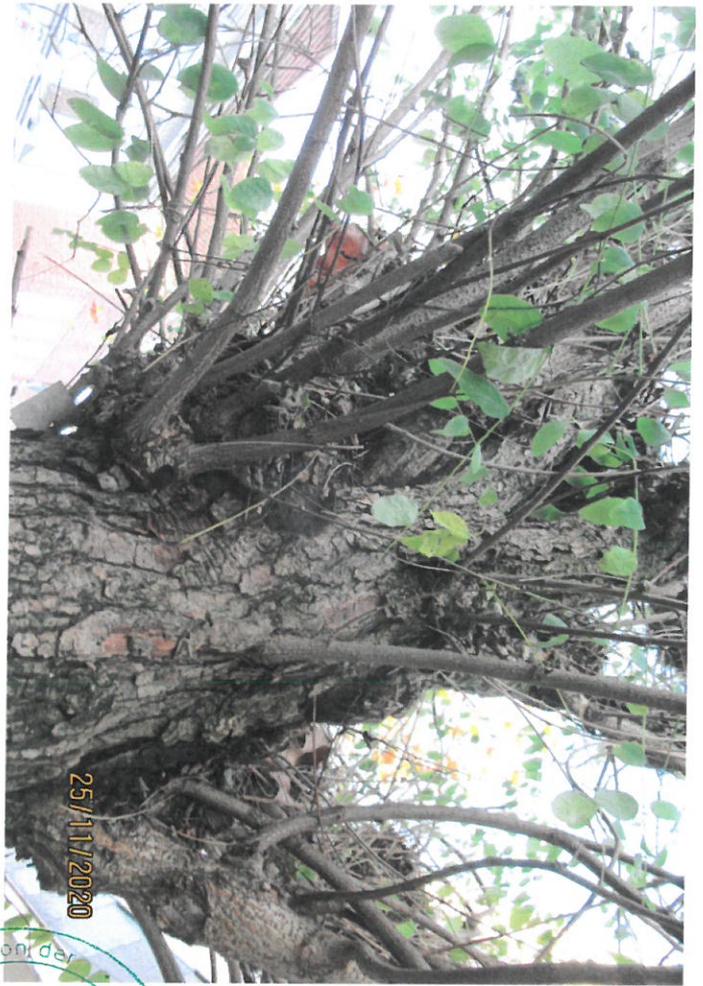
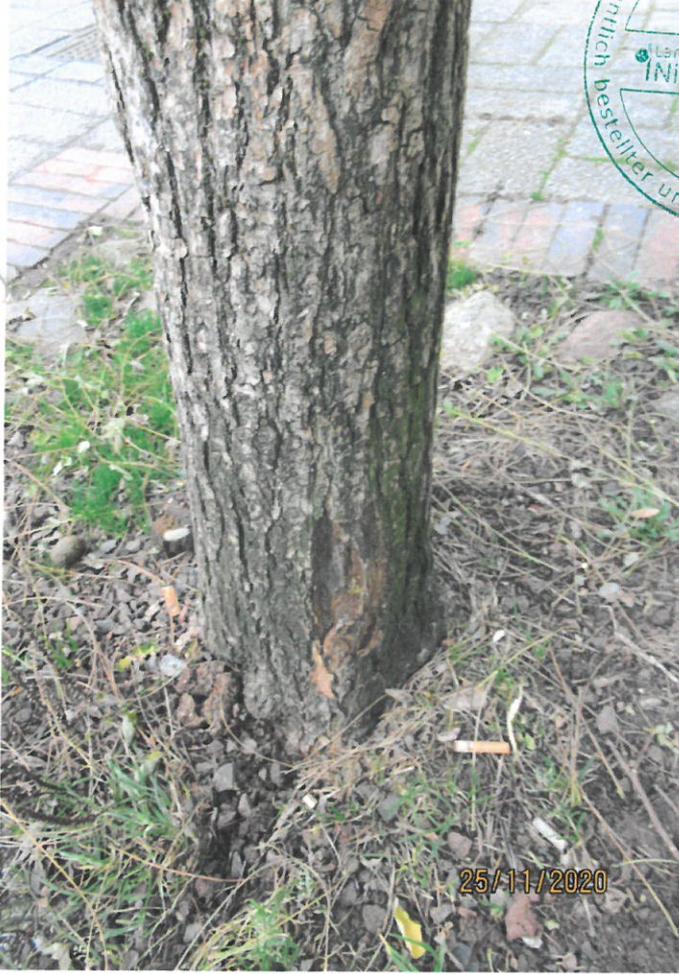
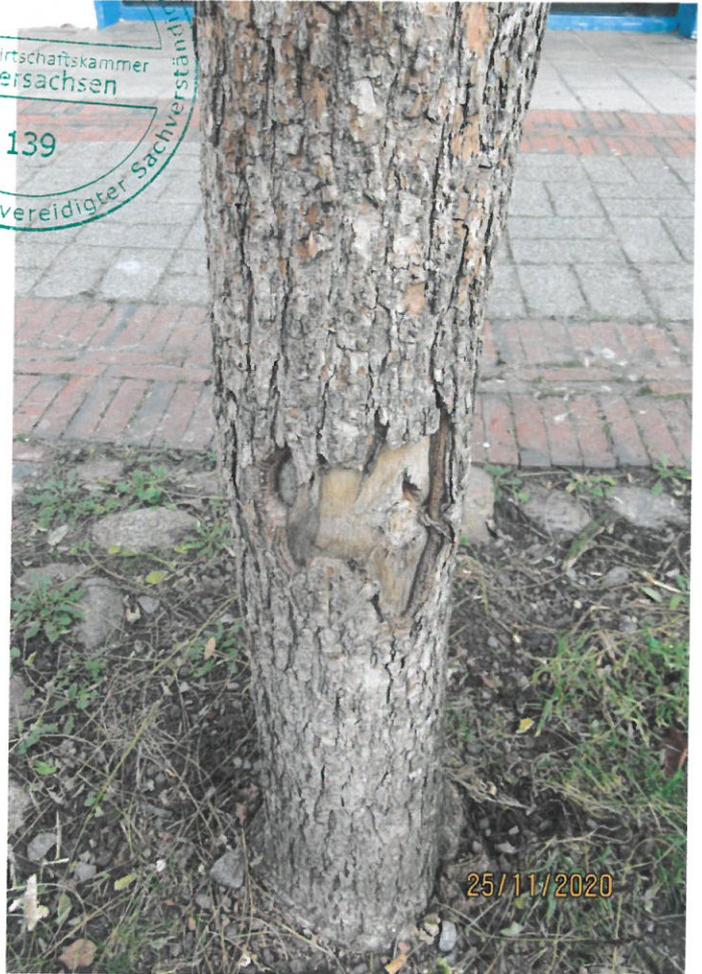
Robinie 7: StU 49cm

Veredlungsstelle brüchig, Stammverletzungen bis ins Erdreich, nicht erhaltenswert (Bilder 6-9).

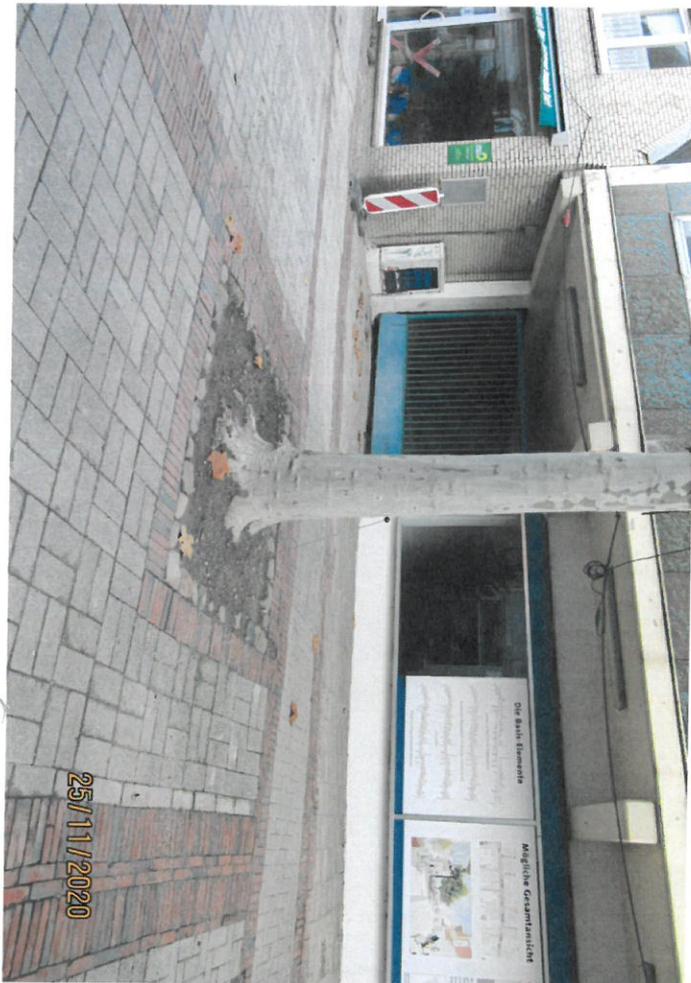
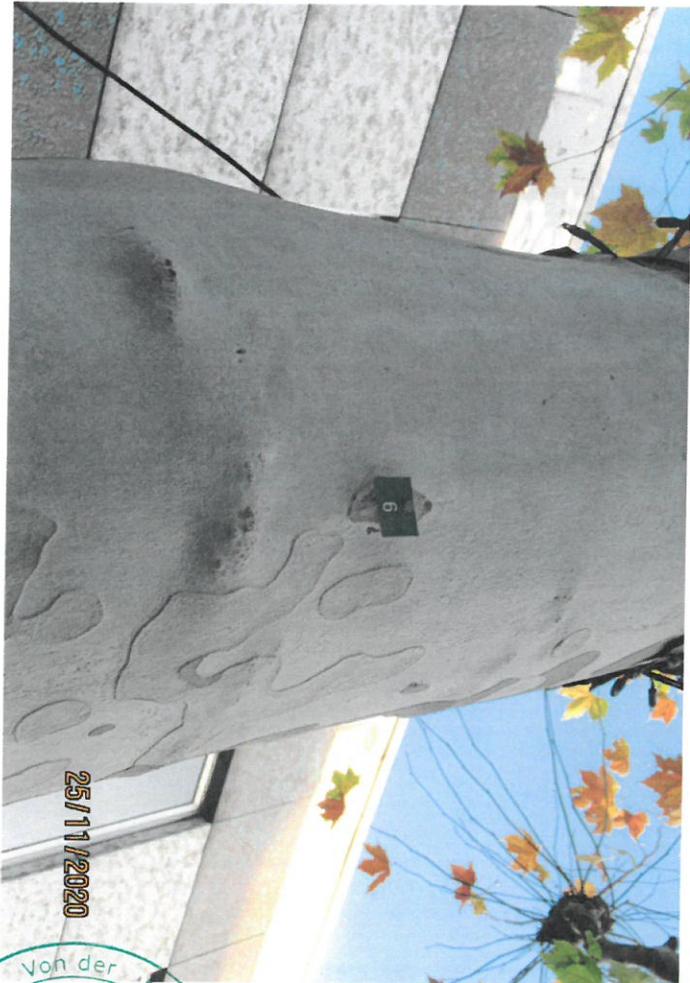
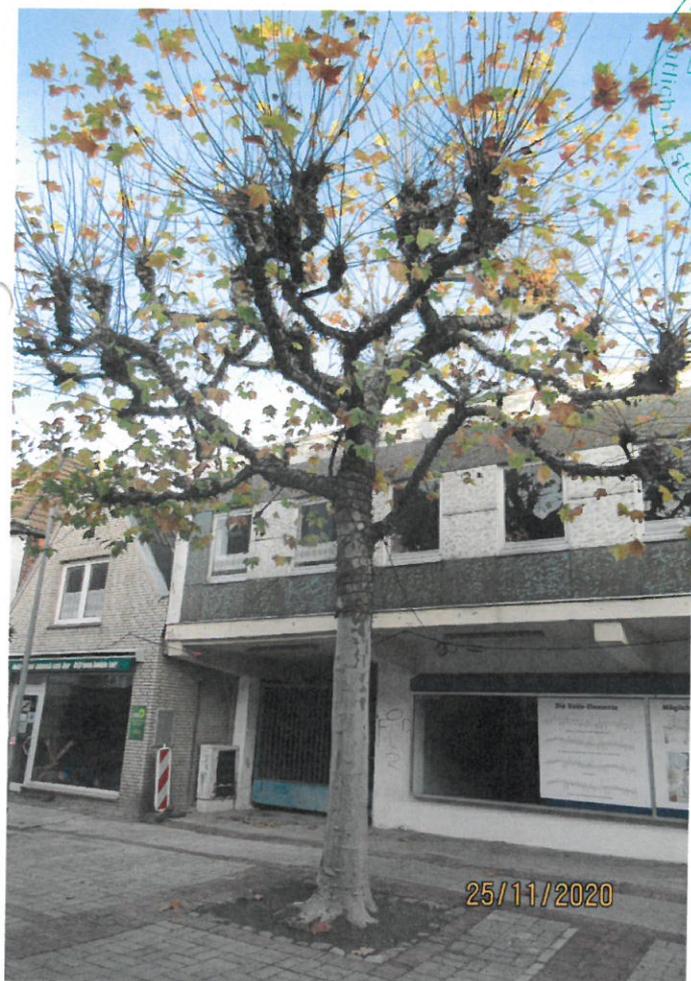
Platane 6: StU 128cm, Kronendurchmesser 8m

Die Platane ist vital und standsicher, die Wurzelanläufe sind gut ausgeprägt (Bilder 10-12). Die Platane ist erhaltenswert.

Bei der Neugestaltung der Burg- und Osterstraße bietet sich die einmalige Gelegenheit, Pflanzengruben von 12m³ nach der FLL-Bauweise 2 einzurichten. Dieses sollte auch bei den Platanen geschehen, und zwar im Kronendurchmesser-Bereich, mit Belüftungs- und Bewässerungsrohren, dann wachsen die Wurzeln auch nach unten.

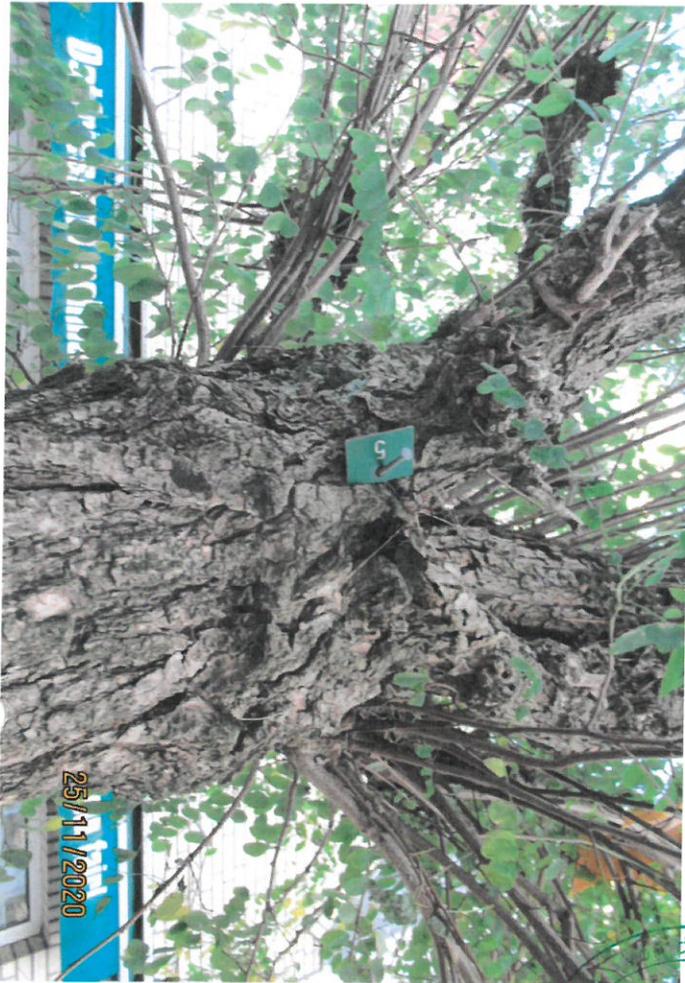
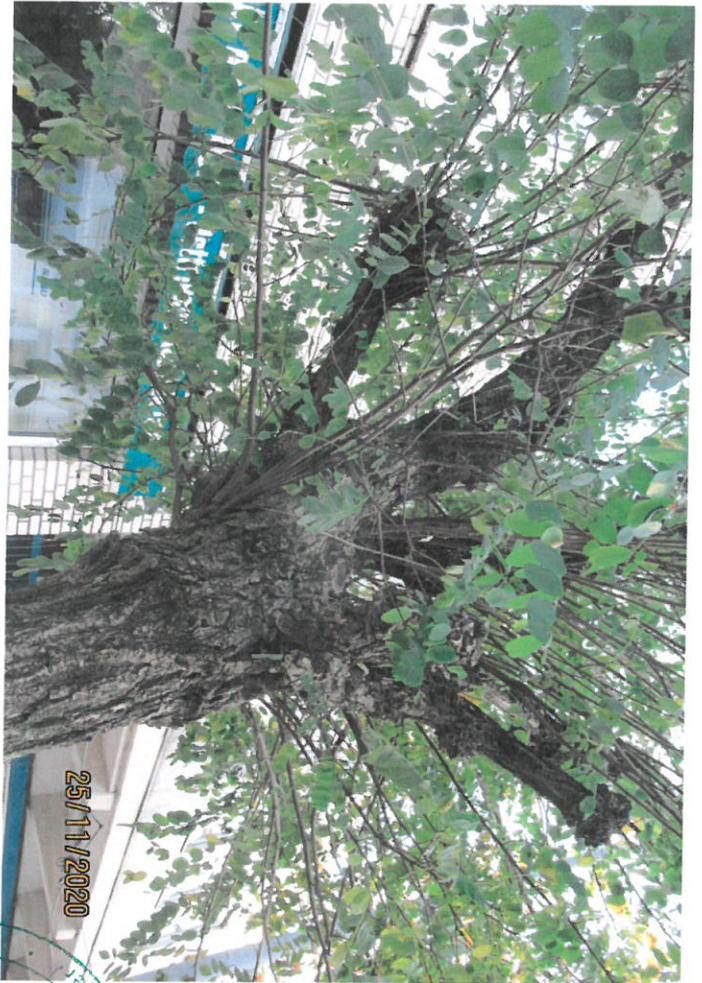
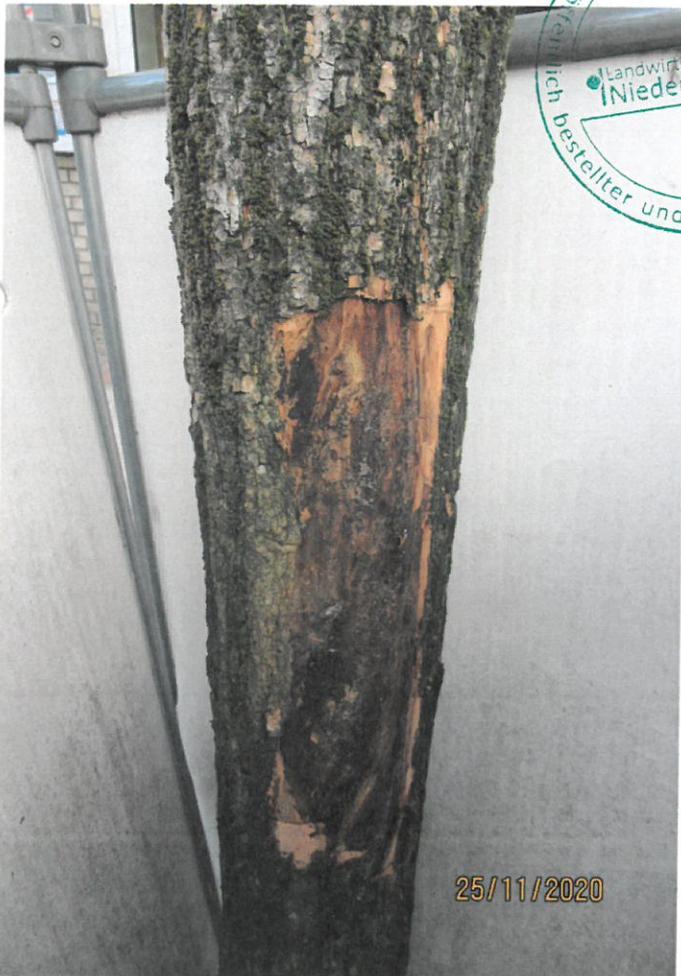
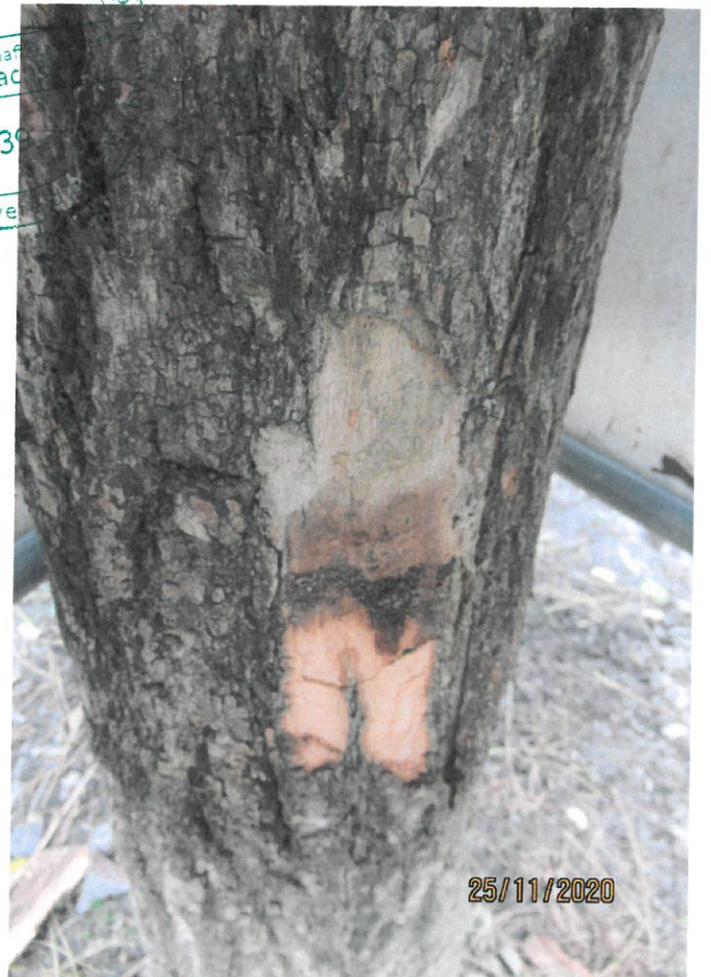
Robinie 5: StU 48cm

Risse im Stammkopf, massive Stammschäden auf ganzer Länge, nicht erhaltenswert (Bilder 13-16).

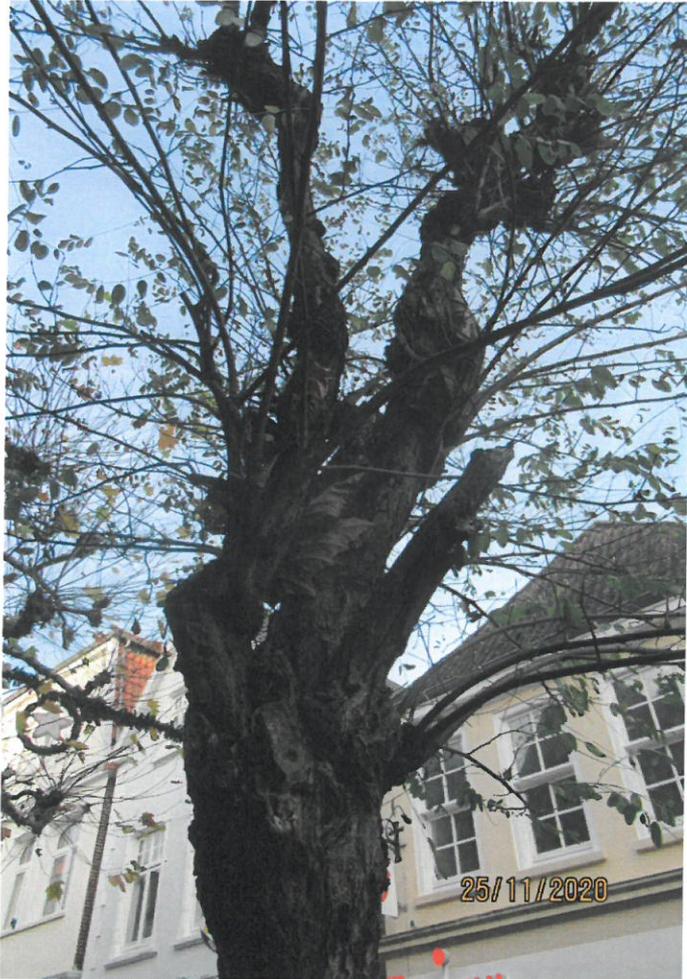
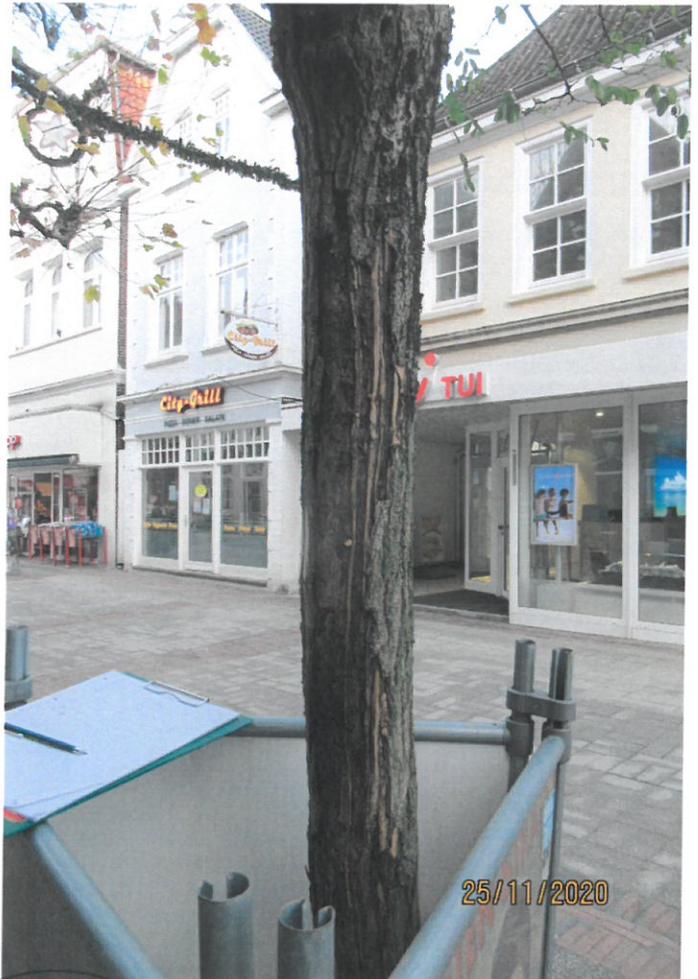
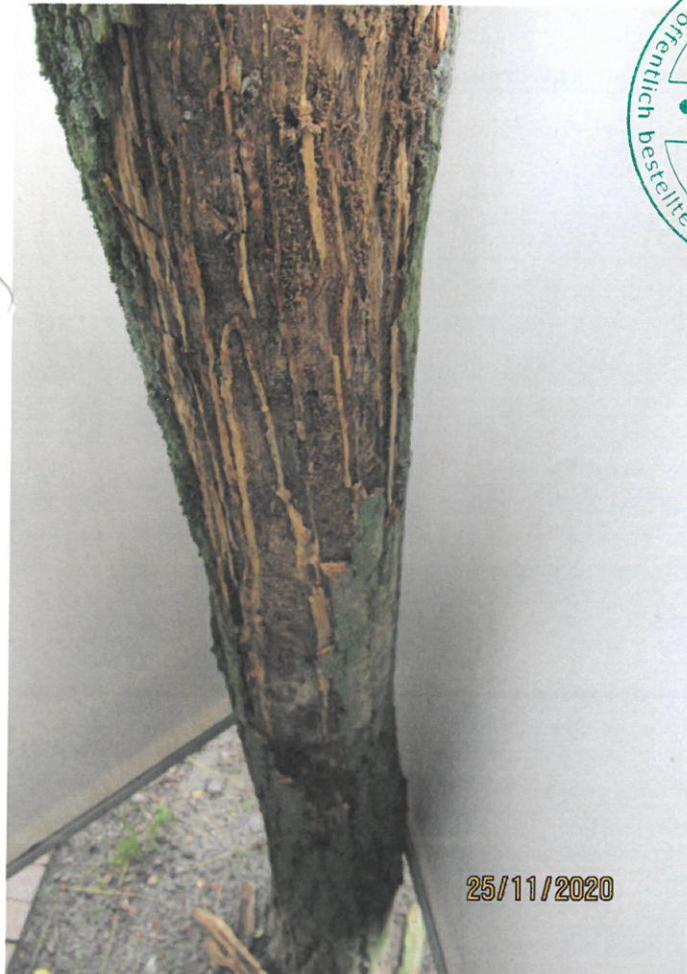
Robinie 4: StU 36cm, vor Ostfriesischer Versicherung

Stammkopfausbrüche, abgestorbene Rinde entlang des ganzen Stammes, nicht erhaltenswert (Bilder 17-19).

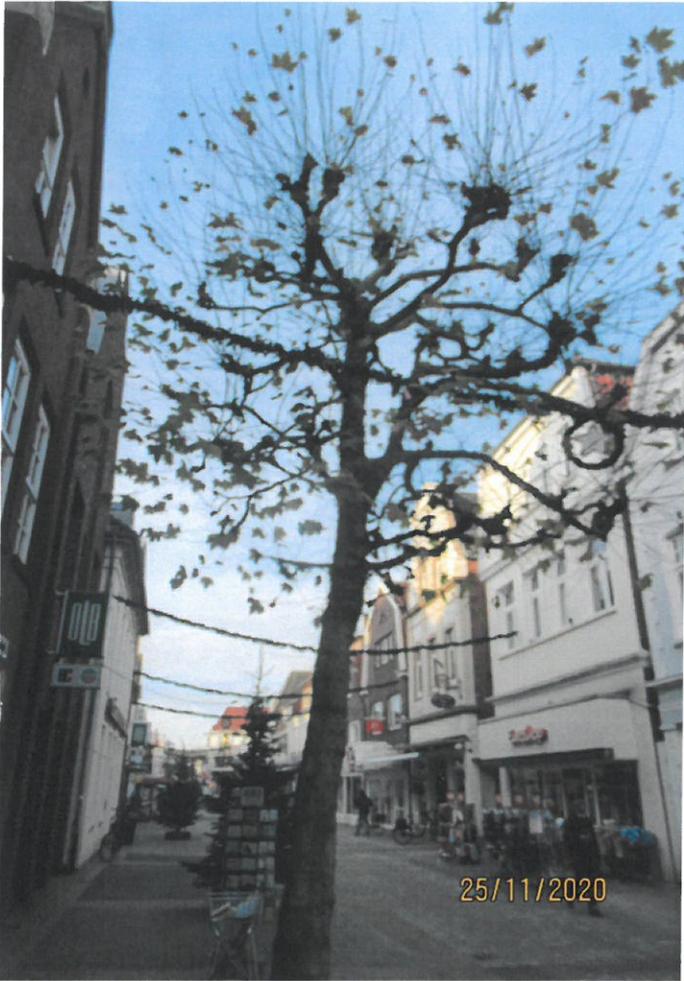
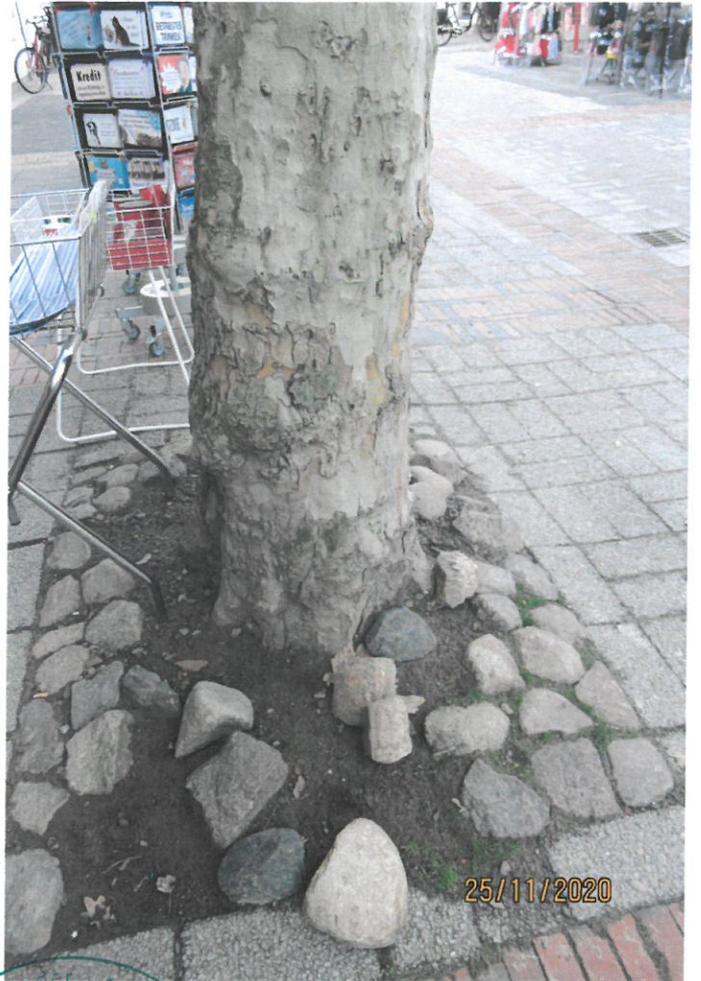
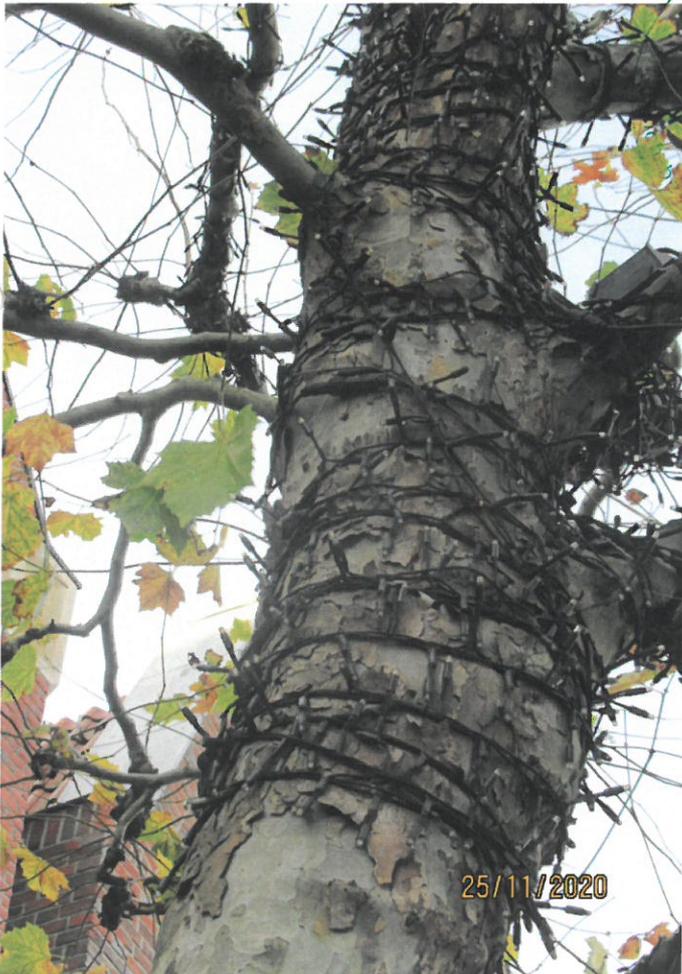
Platane: StU 136cm, Kronendurchmesser 6m, vor Abag-Taschenwelt

Weihnachtsbeleuchtung schnürt den Stamm ein, muss gelockert werden. Die Platane ist vital und standsicher. Die Platane ist erhaltenswert (Bilder 20-22).

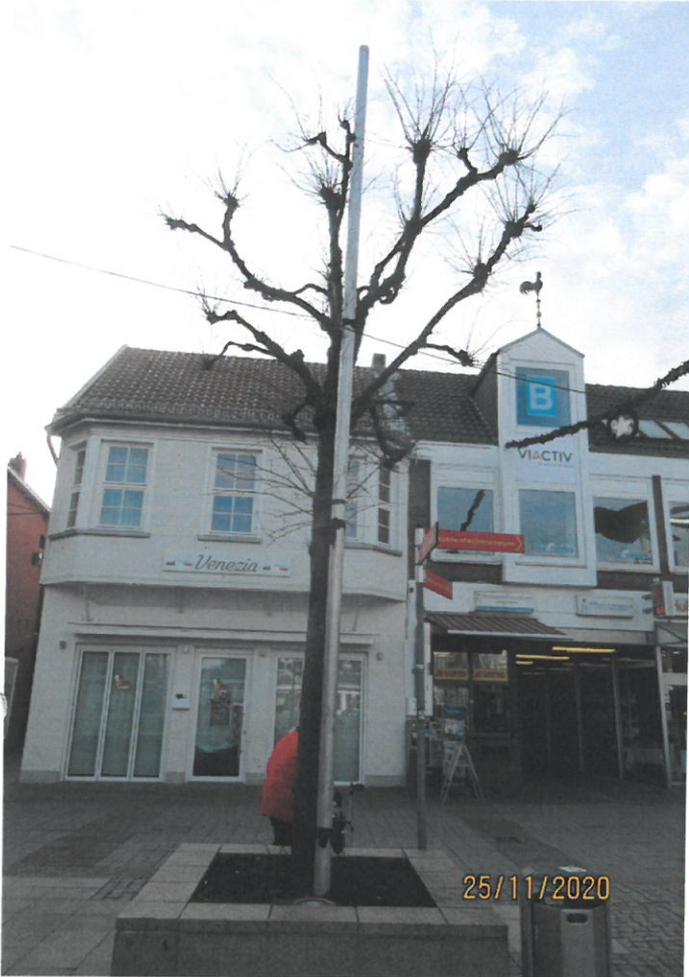
23

Linde: StU 65cm, vor Venesia

Die Linde ist vital und standsicher, erhaltenswert (Bild 23).

Die Linden brauchen in dieser Größe mit normaler Krone einen statisch wirksamen Wurzeltellerradius von 84cm. Bei 1,50m x 1,50m Innenvolumen der Pflanzkübel steht den Linden jeweils 75cm Wurzeltellerradius zur Verfügung. Der Wurzelballendruck wird in den nächsten 5 Jahren die Pflanzkübel sprengen. Das sollte bei der Neuplanung bedacht werden.

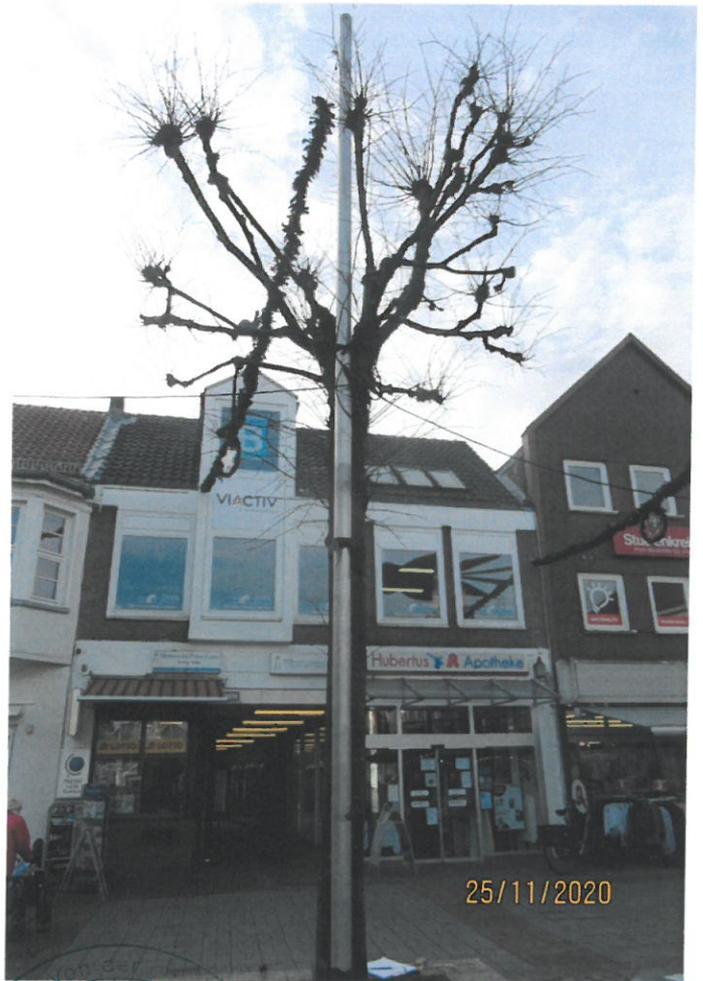
24

Linde: StU 66cm, vor dem Kiosk

Die Linde ist vital und standsicher, erhaltenswert (Bild 24).

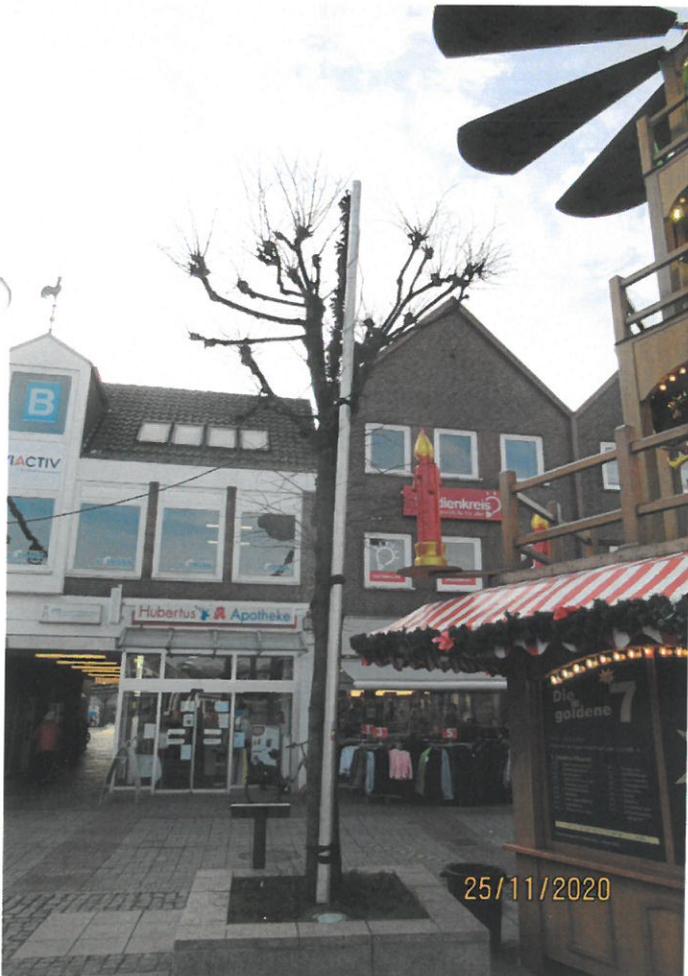
25

Linde: StU 66cm, vor Hubertus Apotheke

Die Linde ist vital und standsicher, erhaltenswert (Bild 25).

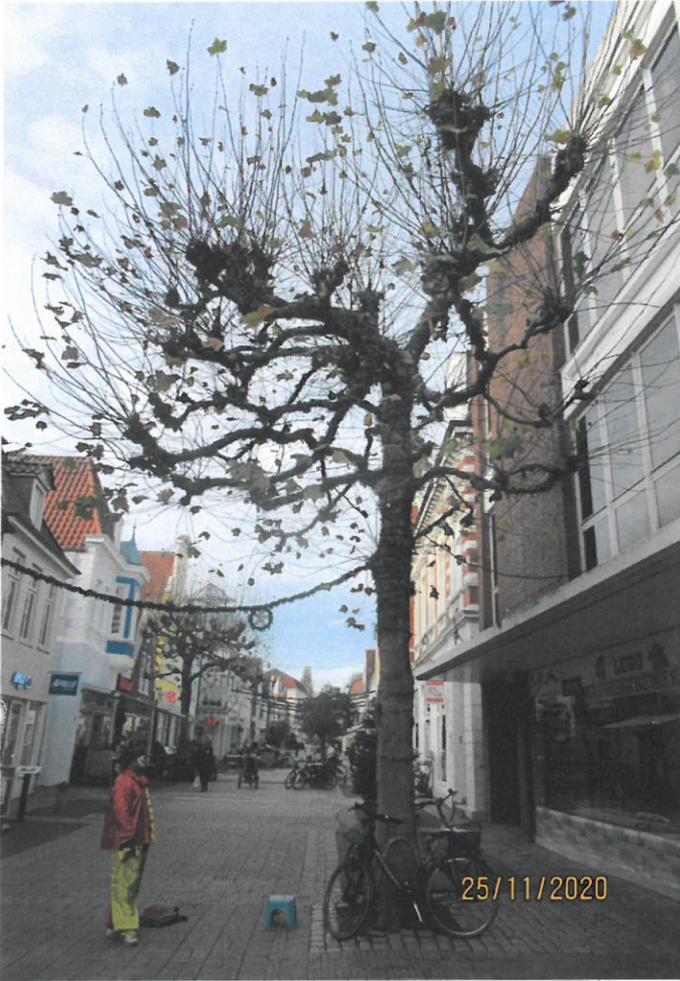
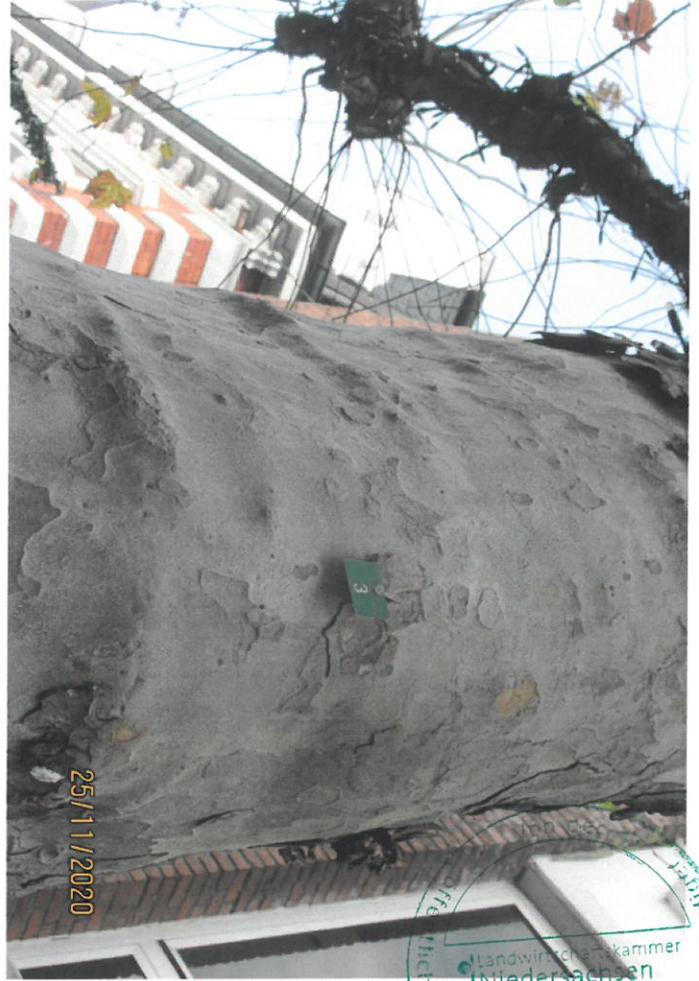
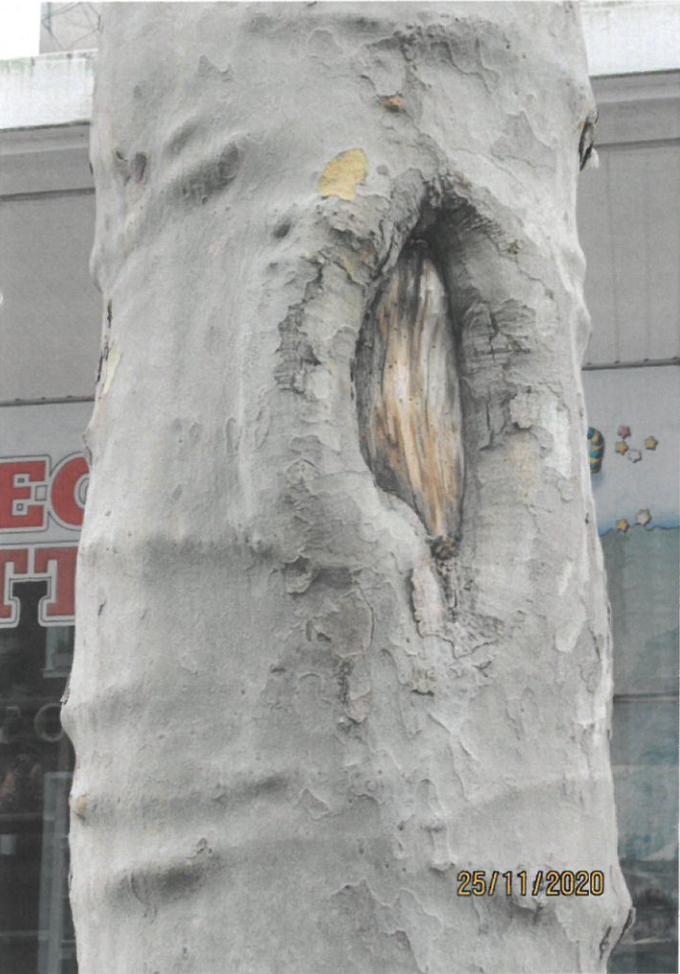
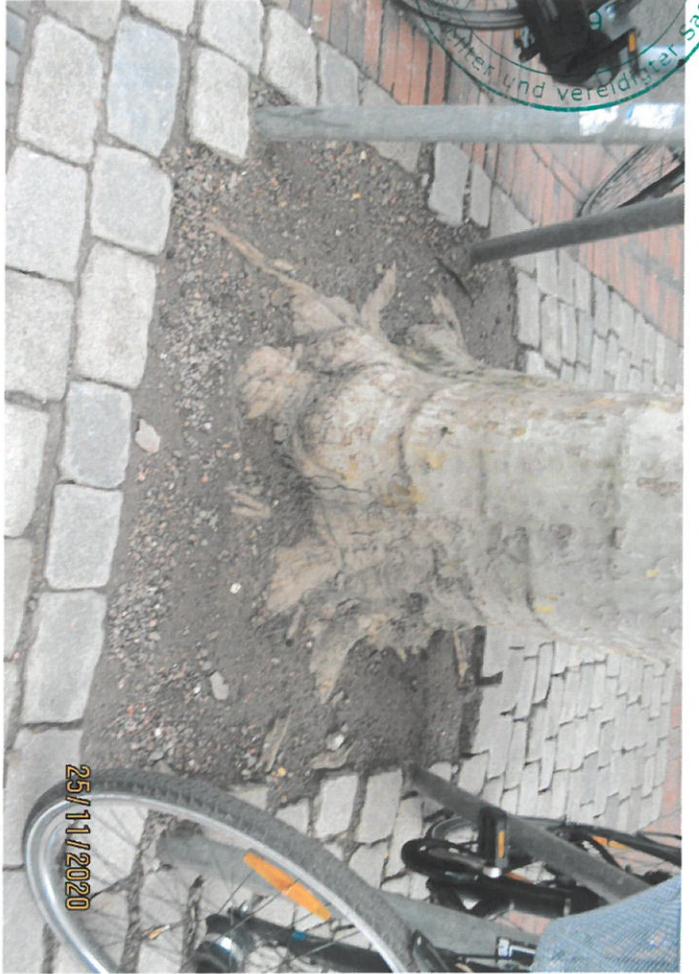
Platane 3: StU 138cm, Kronendurchmesser 6m

Die Platane ist vital und standsicher. Die Wurzelanläufe sind gut ausgeprägt. Die Stammwunde ist trocken, ohne Pilzbefall und wächst kontinuierlich zu. Die Platane ist erhaltenswert (Bilder 26-29).

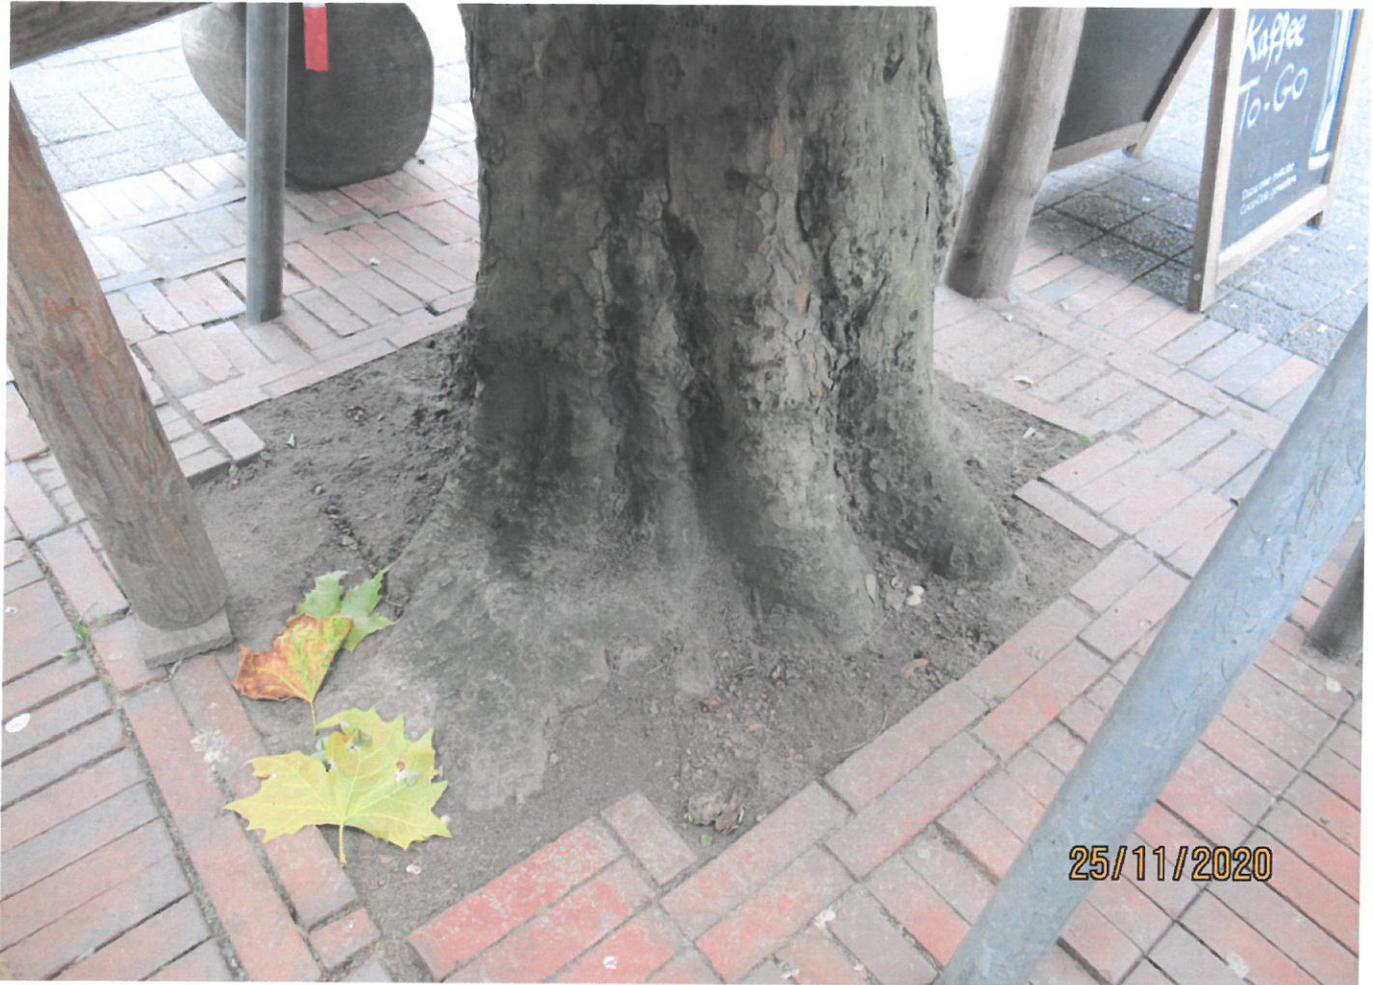
30

Platane: StU 147cm, Kronendurchmesser 8m, vor Bazi's Lederhosensemmel

Die Platane ist vital und standsicher. Die Wurzelanläufe sind der Art entsprechend ausgeprägt. Die Platane ist erhaltenswert (Bild 30).
