Baumaßnahme: Stadt Aurich – Umgestaltung Fußgängerzone

GUTACHTEN

1. Gutachtauftrag: Bewertung der Bäume in der Fußgängerzone auf
Erhaltenswürdigkeit für die Neuplanung.

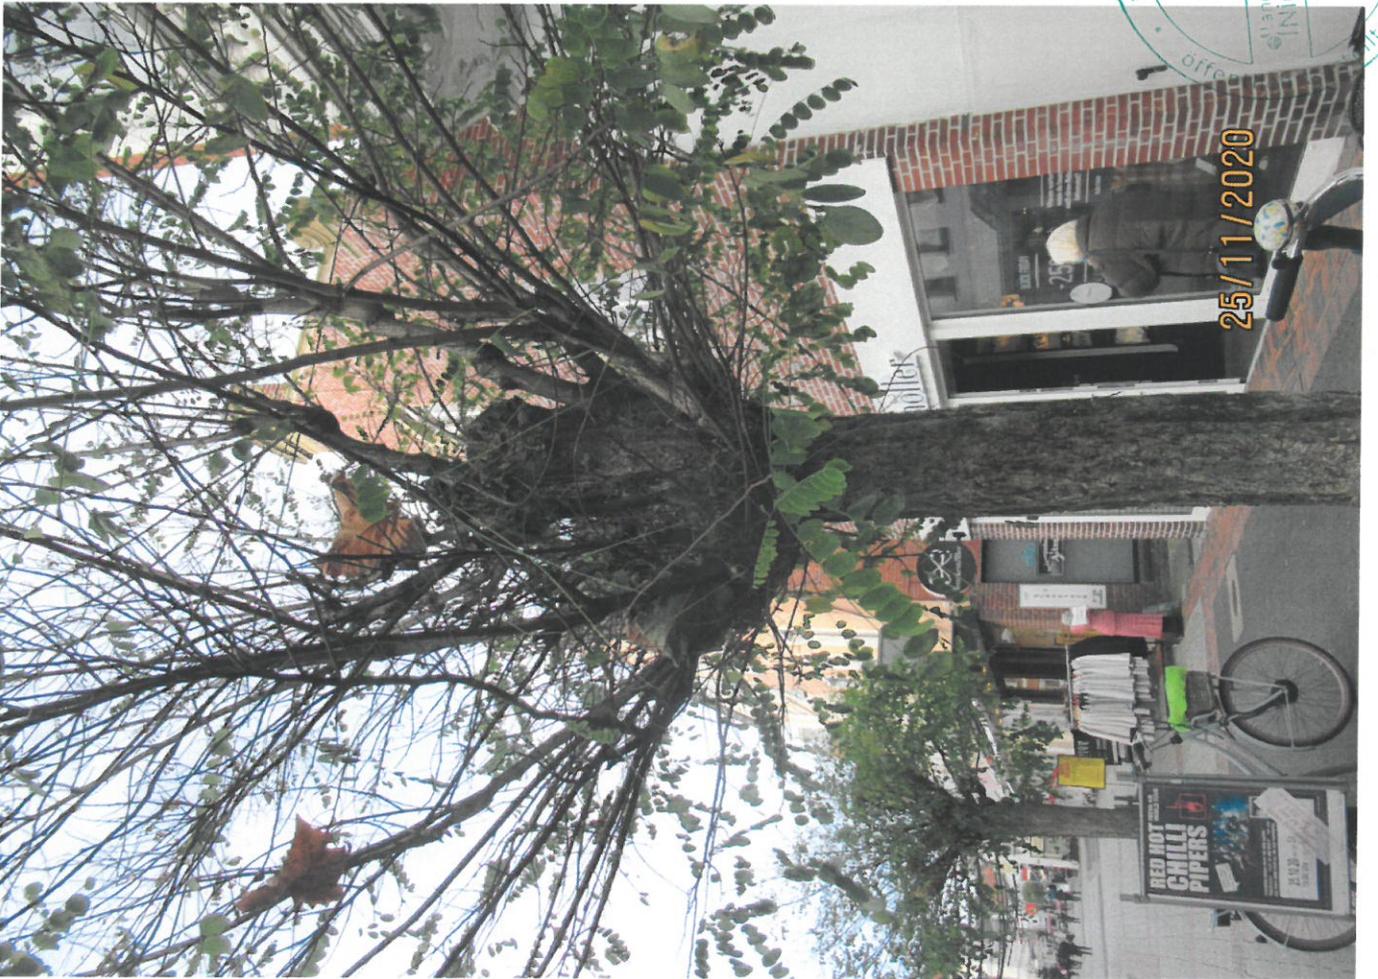
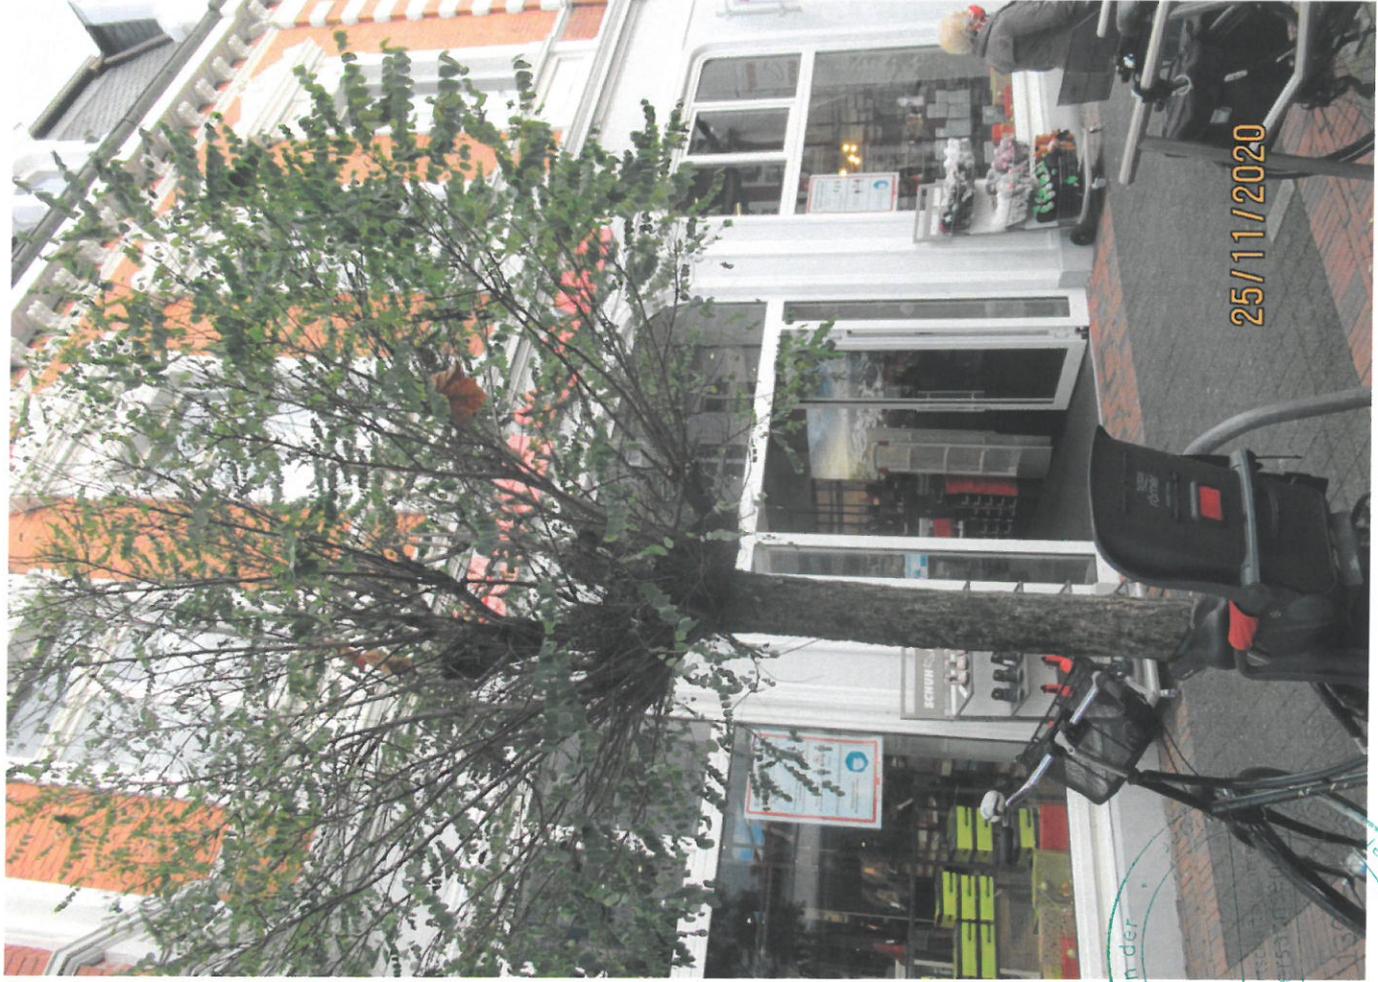
Robinie: StU 46cm

Stammkopfstäbe abgestorben und eingefault, Bruchgefahr, nicht erhaltenswert (Bilder 31+32).

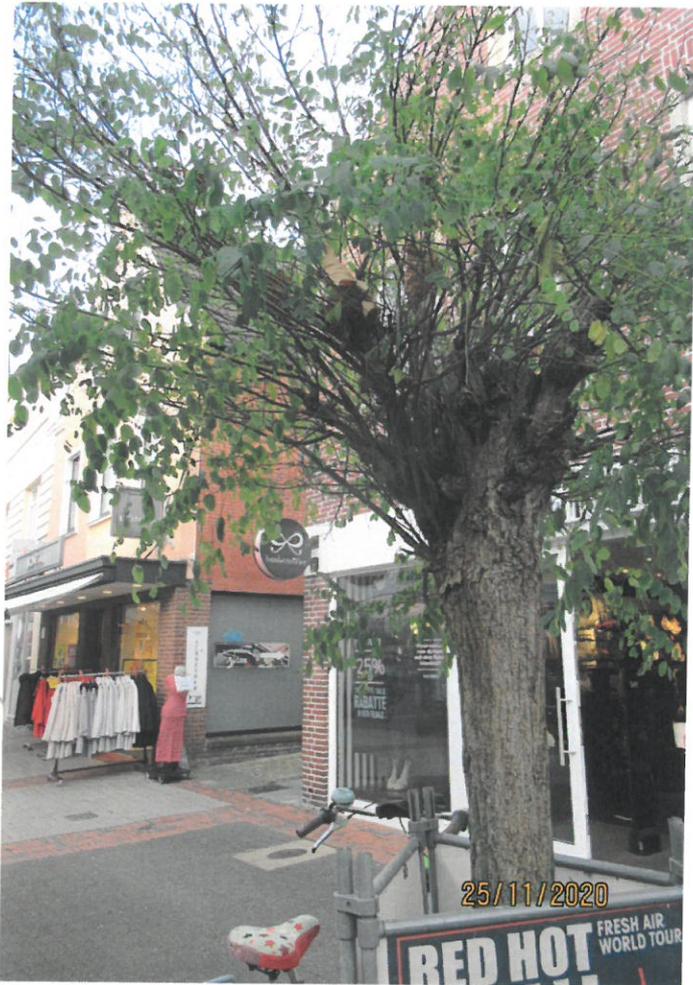
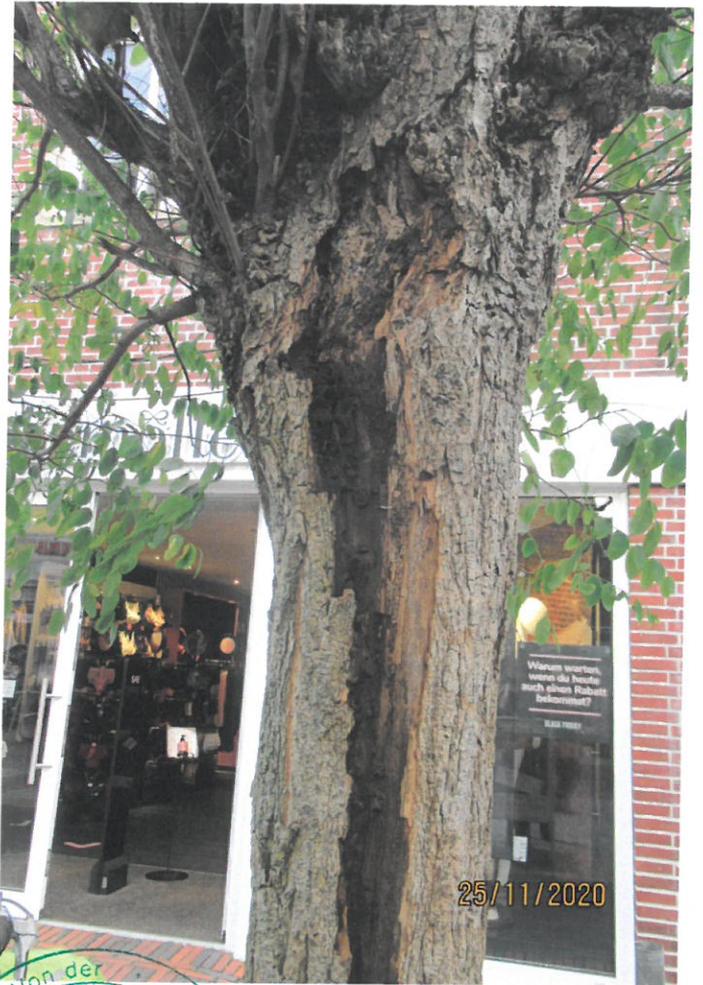
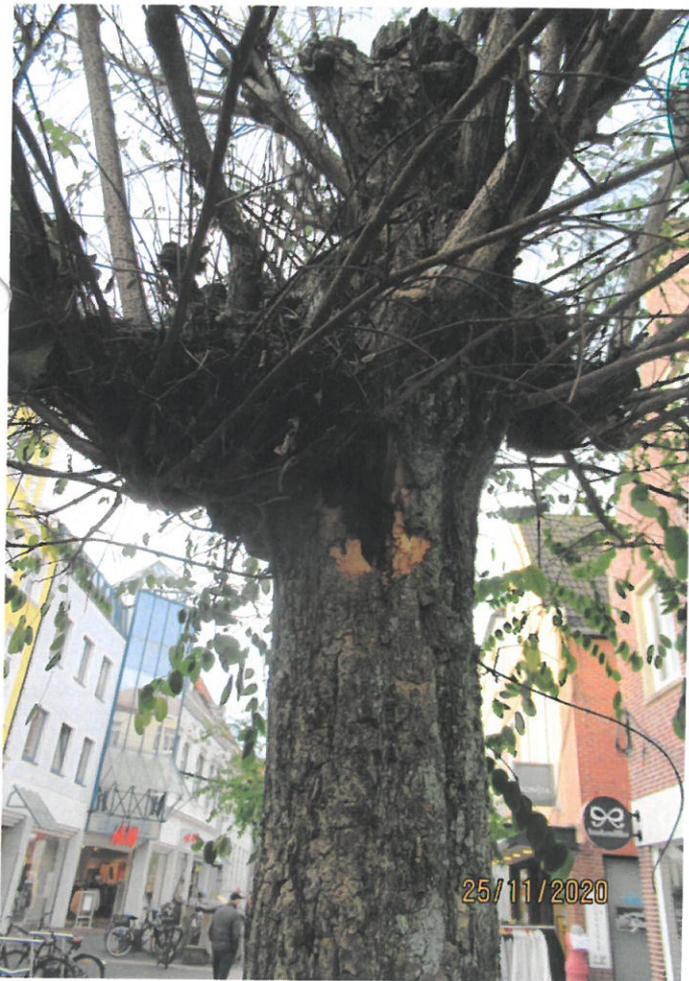
Robinie: StU 52cm, vor Hunkemöller

Krone absterbend, da Fäulnis im Stammkopf und Stamm (Bilder 33-35), nicht erhaltenswert.

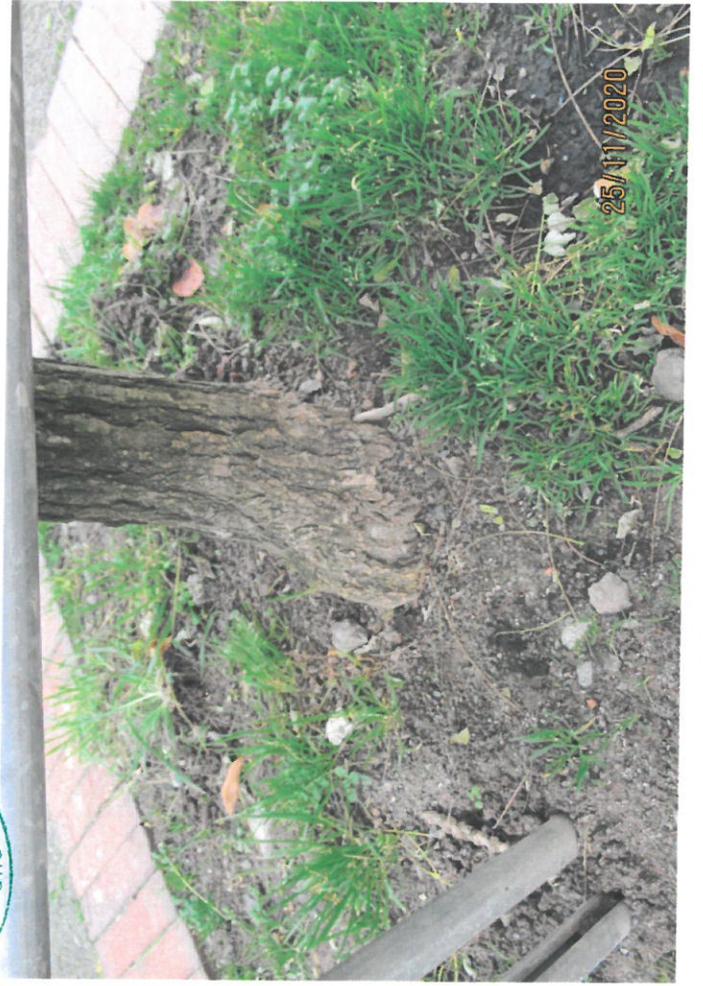
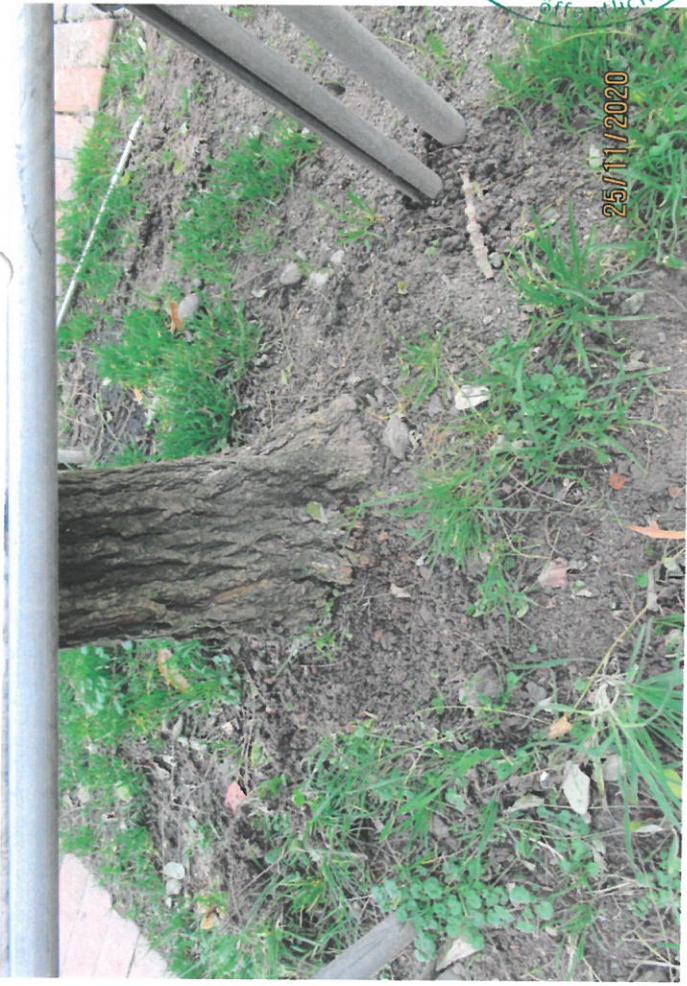
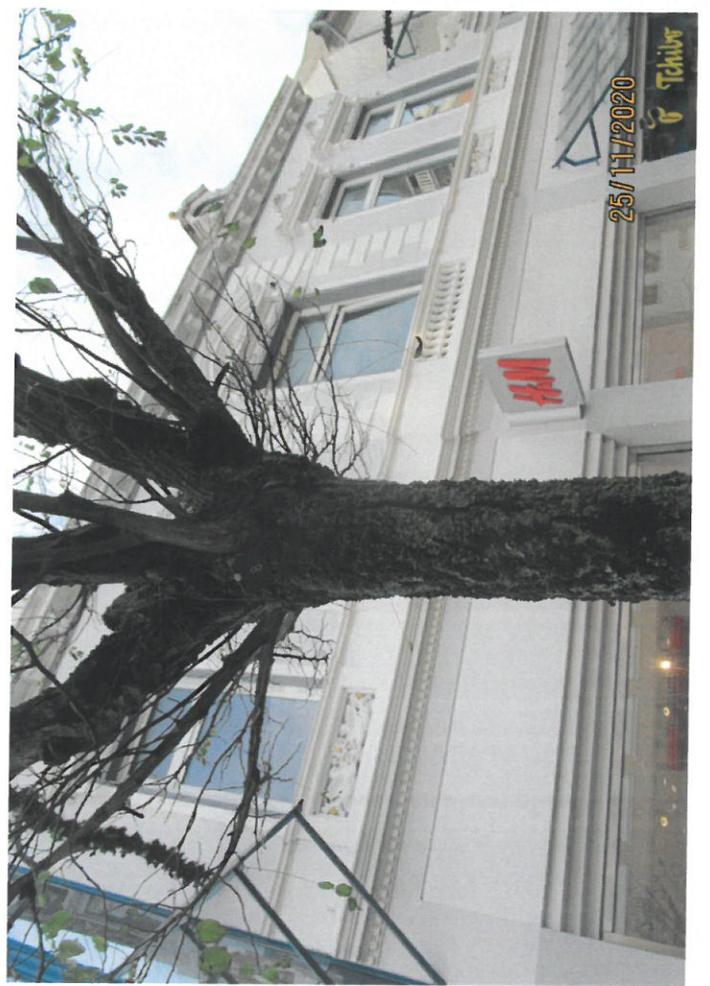
- Robinie 8: StU 28cm, vor H + M
Krone vergreist und absterbend, Stammfußverletzungen bis ins Erdreich (Bilder 36-38), nicht erhaltenswert.
- Robinie 9: StU 49cm
Hauptäste der Krone sind abgestorben, Stockfäule im Stammfuß (Bilder 39+40), nicht erhaltenswert.
- Robinie 10: StU 48cm
Kronenhauptäste z. T. abgestorben, Weißfäulebefall im Stammfuß (Bilder 41-43), nicht erhaltenswert.
- Robinie 11: StU 48cm, vor Phone – Point
Krone abgestorben, Stammkopf morsch, Stammfußfäule (Bilder 44-46), nicht erhaltenswert.
- Robinie 12: StU 52cm
Ausgeprägter Stammschaden, nicht erhaltenswert (47+48)
- Robinie 14: StU 30cm
Krone halb abgestorben, ausgeprägter Stammschaden, nicht erhaltenswert (Bilder 49+50).
- Robinie: StU 38cm, vor Tredy
Stammkopfschaden (Bild 51), nicht erhaltenswert.
- Robinie: StU 33cm, vor Atstadt – Foto
Abgestorbene Kronenäste, Morschung im Stammkopf (Bild 52), nicht erhaltenswert.

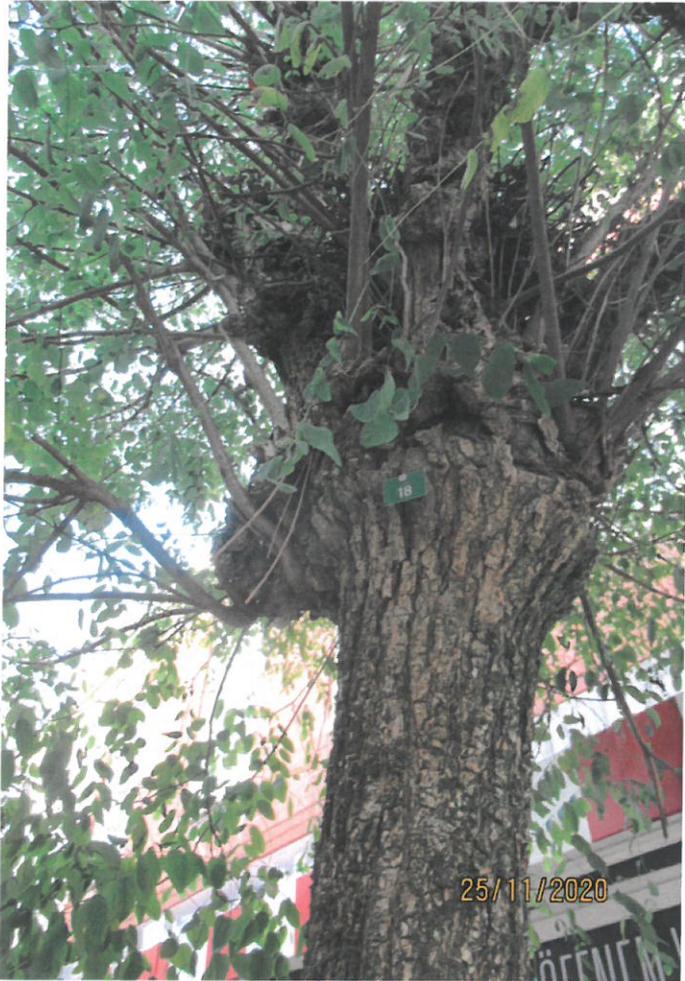
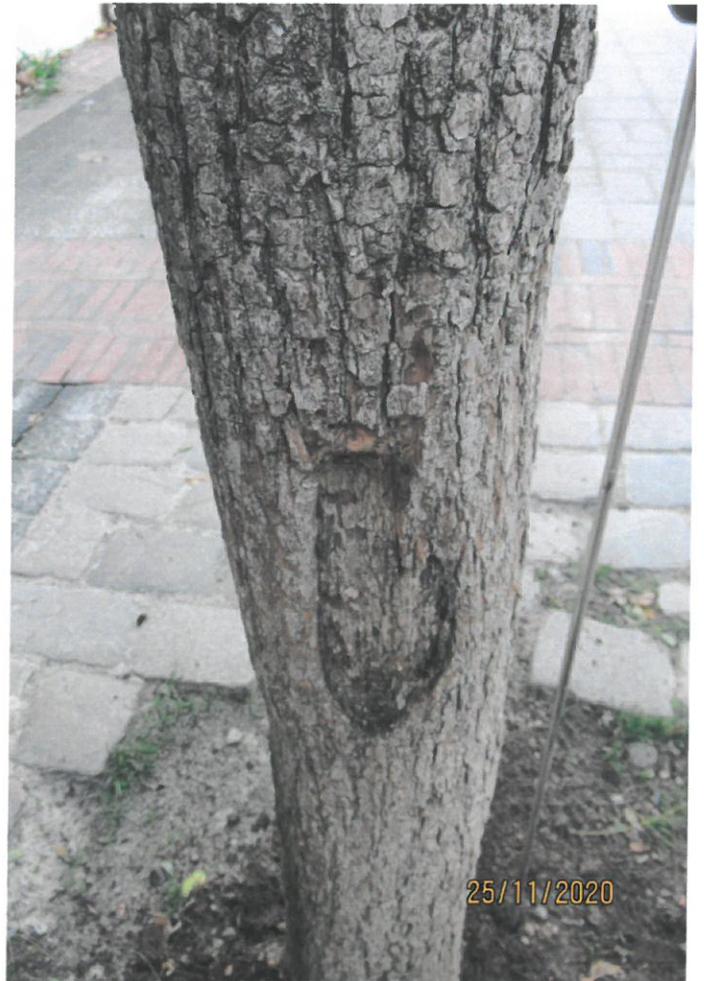
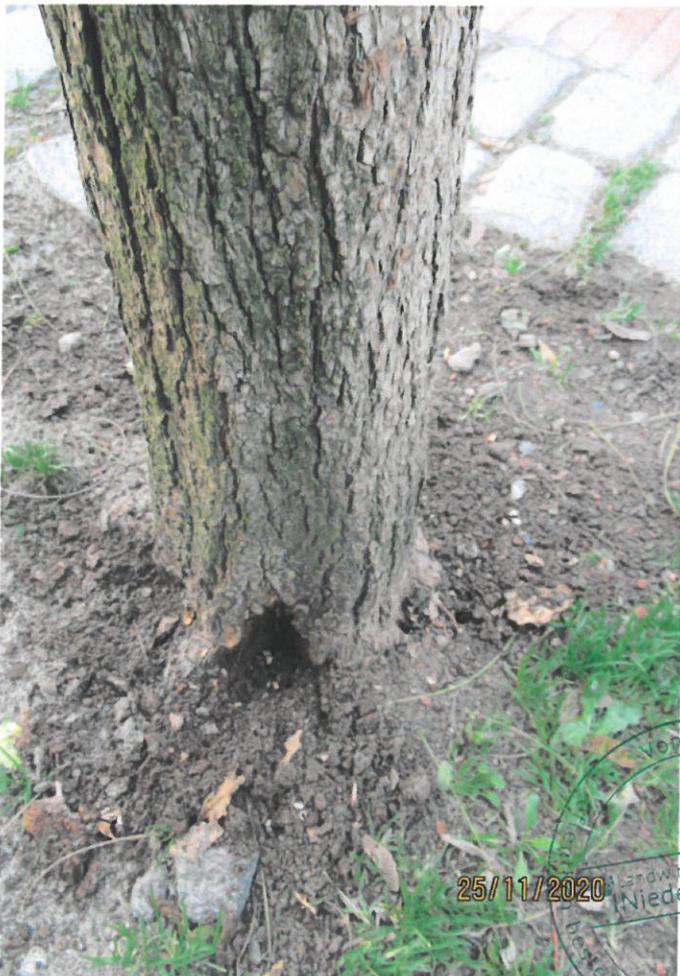
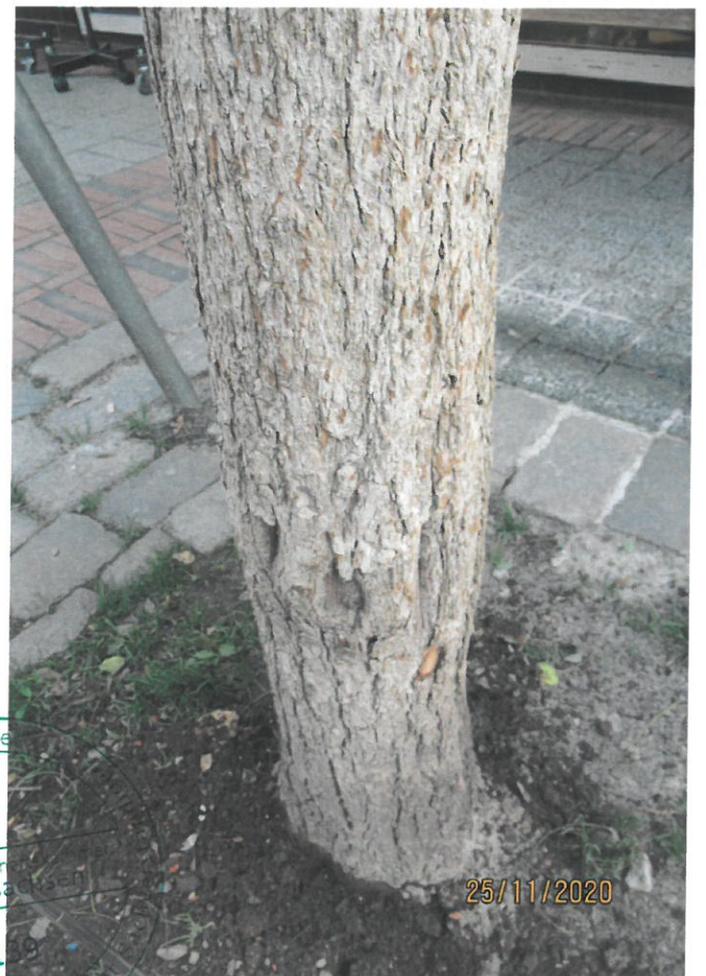
Robinie 18: StU 45cm

Kronenäste abgestorben, Veredlungsstelle im Stammkopf zeigt Risse, zahlreiche Stammverletzungen bis in den Stammfuß, dort bereits eine Faulstelle (Bilder 53-56), nicht erhaltenswert.

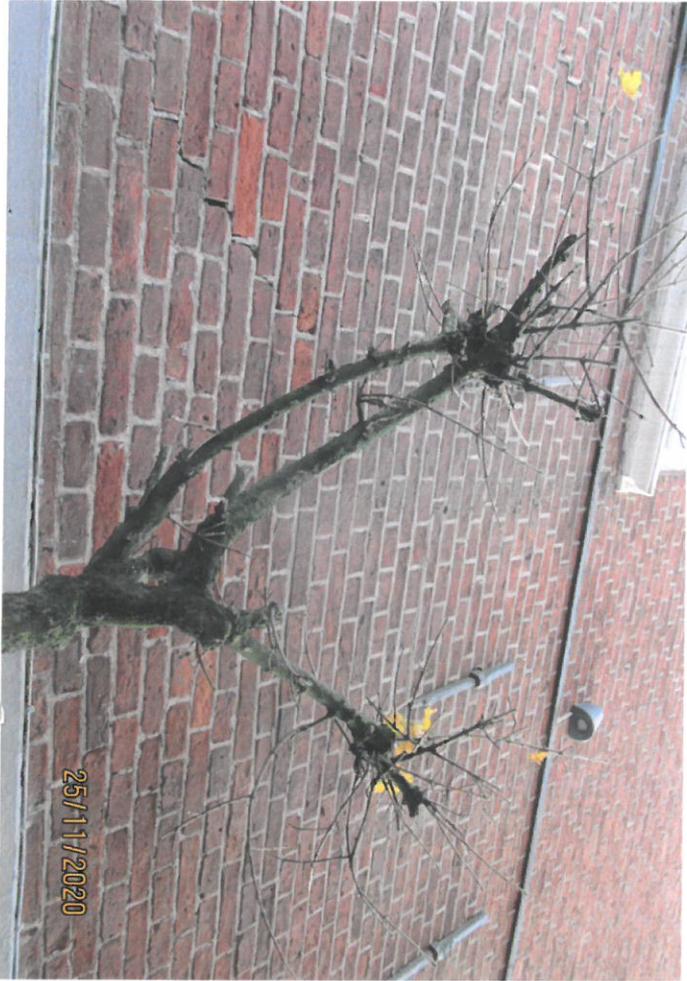
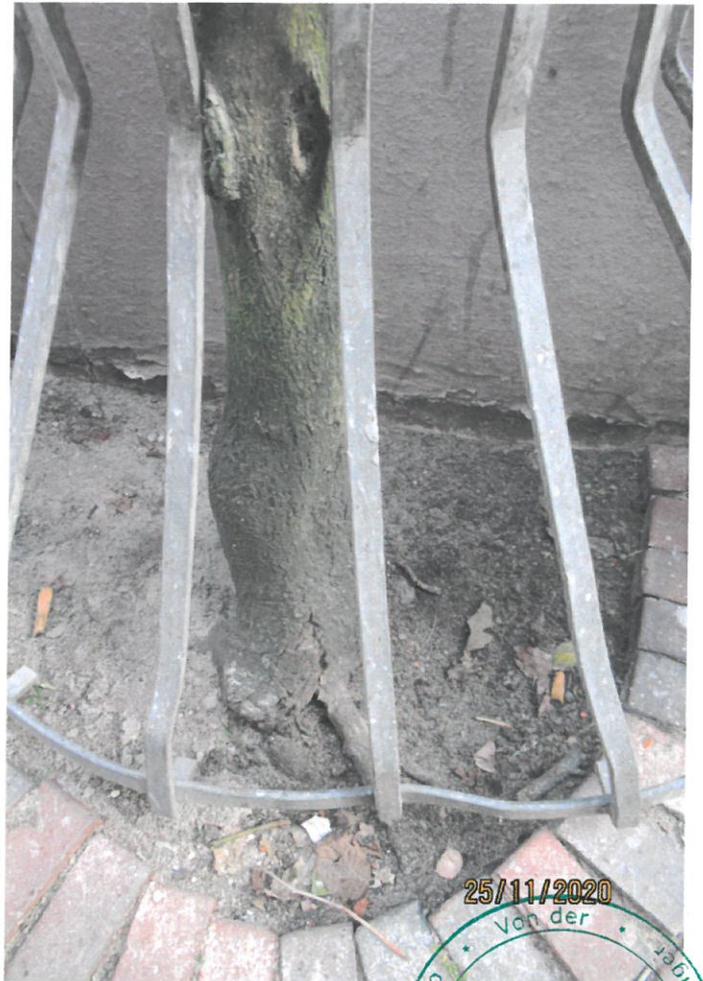
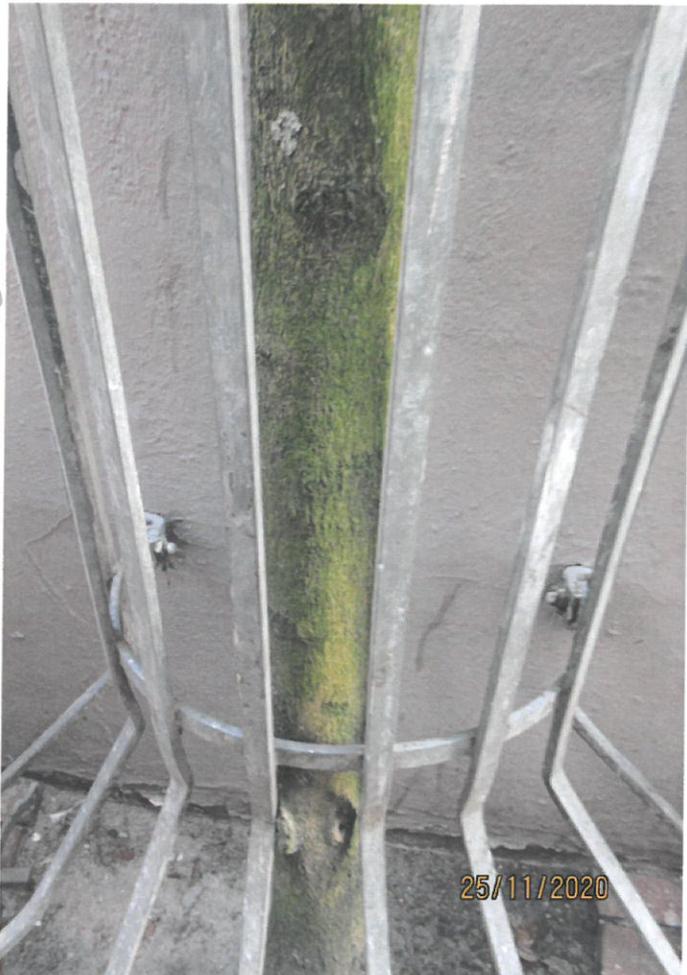
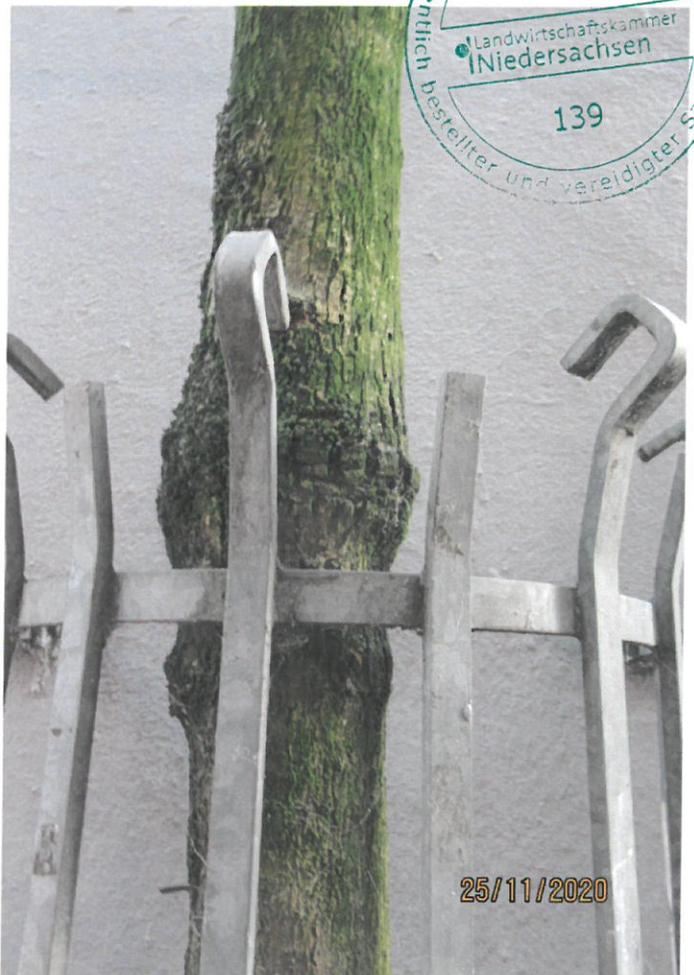
Kugelhorn: StU 23cm

Der Kugelhorn hat einen falschen Standort, ist in der Krone fast abgestorben, die drei Kronenäste sind Fragmente, der Stamm ist durch den Baumschutz mehrfach beschädigt, der Stammfuß ist aufgerissen (Bilder 57-60). Der Kugelhorn ist nicht erhaltenswert.
