Altlastenuntersuchung

zu B-Plan Nr. 297
(Skagerrakstraße)

**Erfassung und Erstbewertung (Phase I)
von kontaminationsverdächtigen Flächen auf der
ehem. Bundeswehrliegenschaft
Standortverwaltung Aurich**

Auftraggeber:	Staatliches Baumanagement Ems-Weser Postfach 23 52 26363 Wilhelmshaven	Projekt.-Nr.:	12518
Ort, Datum:	Hannover, 03. Juli 2013	Seiten:	19
Projektbearbeitung:	Dr. Kirsten Peymann	Anlagen:	3
Projektleitung:	Dipl.-Geol. Thomas Hartmann	Exemplar-Nr.:	Vorabzug

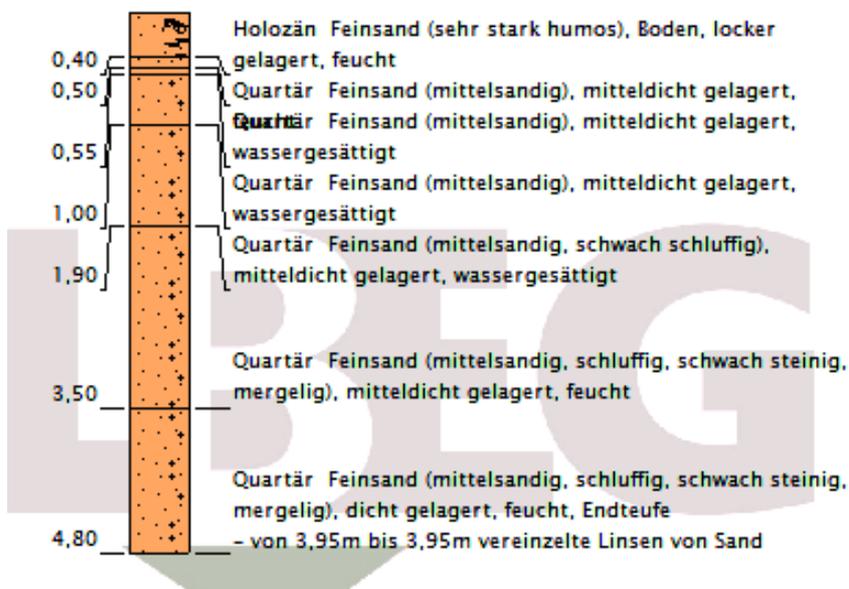
Abbildung 1: Bohrprofil der Bohrung SB 117 auf dem Gelände der StOV Aurich (NIBIS Kartenserver)

Im Bereich der StOV und der Blücher-Kaserne wurden in zahlreichen Bohrungen bis in eine Endteufe von max. 15,00 m u. GOK weichselzeitliche Fein- und Mittelsande erbohrt (z. B. Bohrung SB 117, Abb. 1). Auf dem nur wenig weiter südlich gelegenen Wasserwerksgelände stehen jedoch unter einer geringmächtigen (< 1 m) holozänen Sandschicht bereits die saalezeitlichen Geschiebelehme an, die bis in eine Tiefe von etwa 7 m u. GOK reichen. Meistens werden sie von den Lauenburger Schichten unterlagert. Diese Beckensedimente der Elster-Eiszeit können Mächtigkeiten von bis zu 50 m erreichen (z. B. Bohrung Aurich Brunnen 4 WW, Abb. 2). Die quartären Sedimente gehen im Liegenden konkordant in die tertiären Feinsande des Pliozän über (im Beispiel der Bohrung Aurich Brunnen 4 WW ab einer Tiefe von 63,80 m u. GOK, NIBIS Kartenserver).

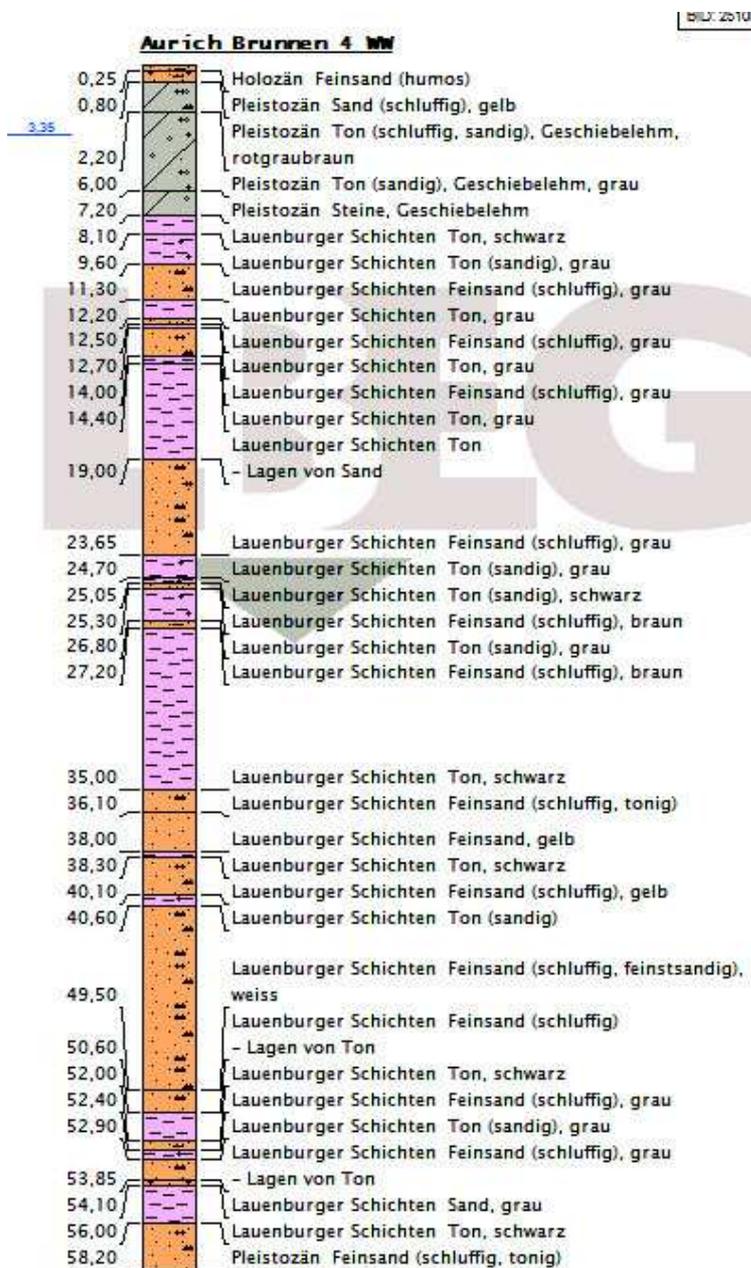
Abbildung 2: Bohrprofil der Bohrung auf dem Wasserwerksgelände Aurich (NIBIS Kartenserver)

Der obere Grundwasserleiter ist lokal durch den saalezeitlichen Geschiebelehm oder die tonigen Lauenburger Schichten untergliedert oder es liegen gespannte Verhältnisse vor (s. Abb. 2). Aufgrund des Übergangs der quartären in die tertiären Sande ist der Grundwasserleiter bis zu 150 m mächtig. Das Grundwasser fließt von Nordosten aus in westliche bis südwestliche Richtung zur Ems bzw. zur Nordsee. Die Durchlässigkeit der Fein- und Mittelsande ist als hoch einzustufen (10^{-3} bis 10^{-4} m/s, HÖLTING, 1992), folglich ist der Grundwasserleiter von wirtschaftlichem Interesse. Das Grundwassergefälle liegt in der Größenordnung von 0,2 ‰. Daraus lässt sich eine Grundwasserfließgeschwindigkeit von 1 bis 6 Metern pro Jahr errechnen. Das derzeitige Wasserwerk Aurich-Egels liegt am südwestlichen Ortsrand. Das Gelände der Blücher-Kaserne und das der StOV liegt unmittelbar westlich des Trinkwasserschutzgebietes Aurich-Egels (Schutzzone IIIA, Anlage 3.3). Eine Trinkwasseranalyse des Wasserwerkes befindet sich im Internet [15, s. Anlage 1].
