**Leitstelle des Bundes für  
Boden- und Grundwasserschutz**

## Stellungnahme zu Phase IIa-2 (Nordosthälfte ehem. Blücher-Kaserne)

<b>Liegenschaft</b>	Ehem. Blücher-Kaserne, Aurich
<b>WE (BlmA) / WE (Bw) / LKNr (Bw)</b>	143382 / - / -
<b>Auftraggeber</b>	BlmA Magdeburg, Sparte FM
<b>Auftrag</b>	Stellungnahme zum Bericht Orientierende Untersuchung (Phase IIa-2) vom 01.03.2021
<b>Datum der Stellungnahme</b>	<b>08.04.2021</b>
<b>Bearbeiter Leitstelle des Bundes für Boden- und Grundwasserschutz</b>	Dr. Viola Bartsch

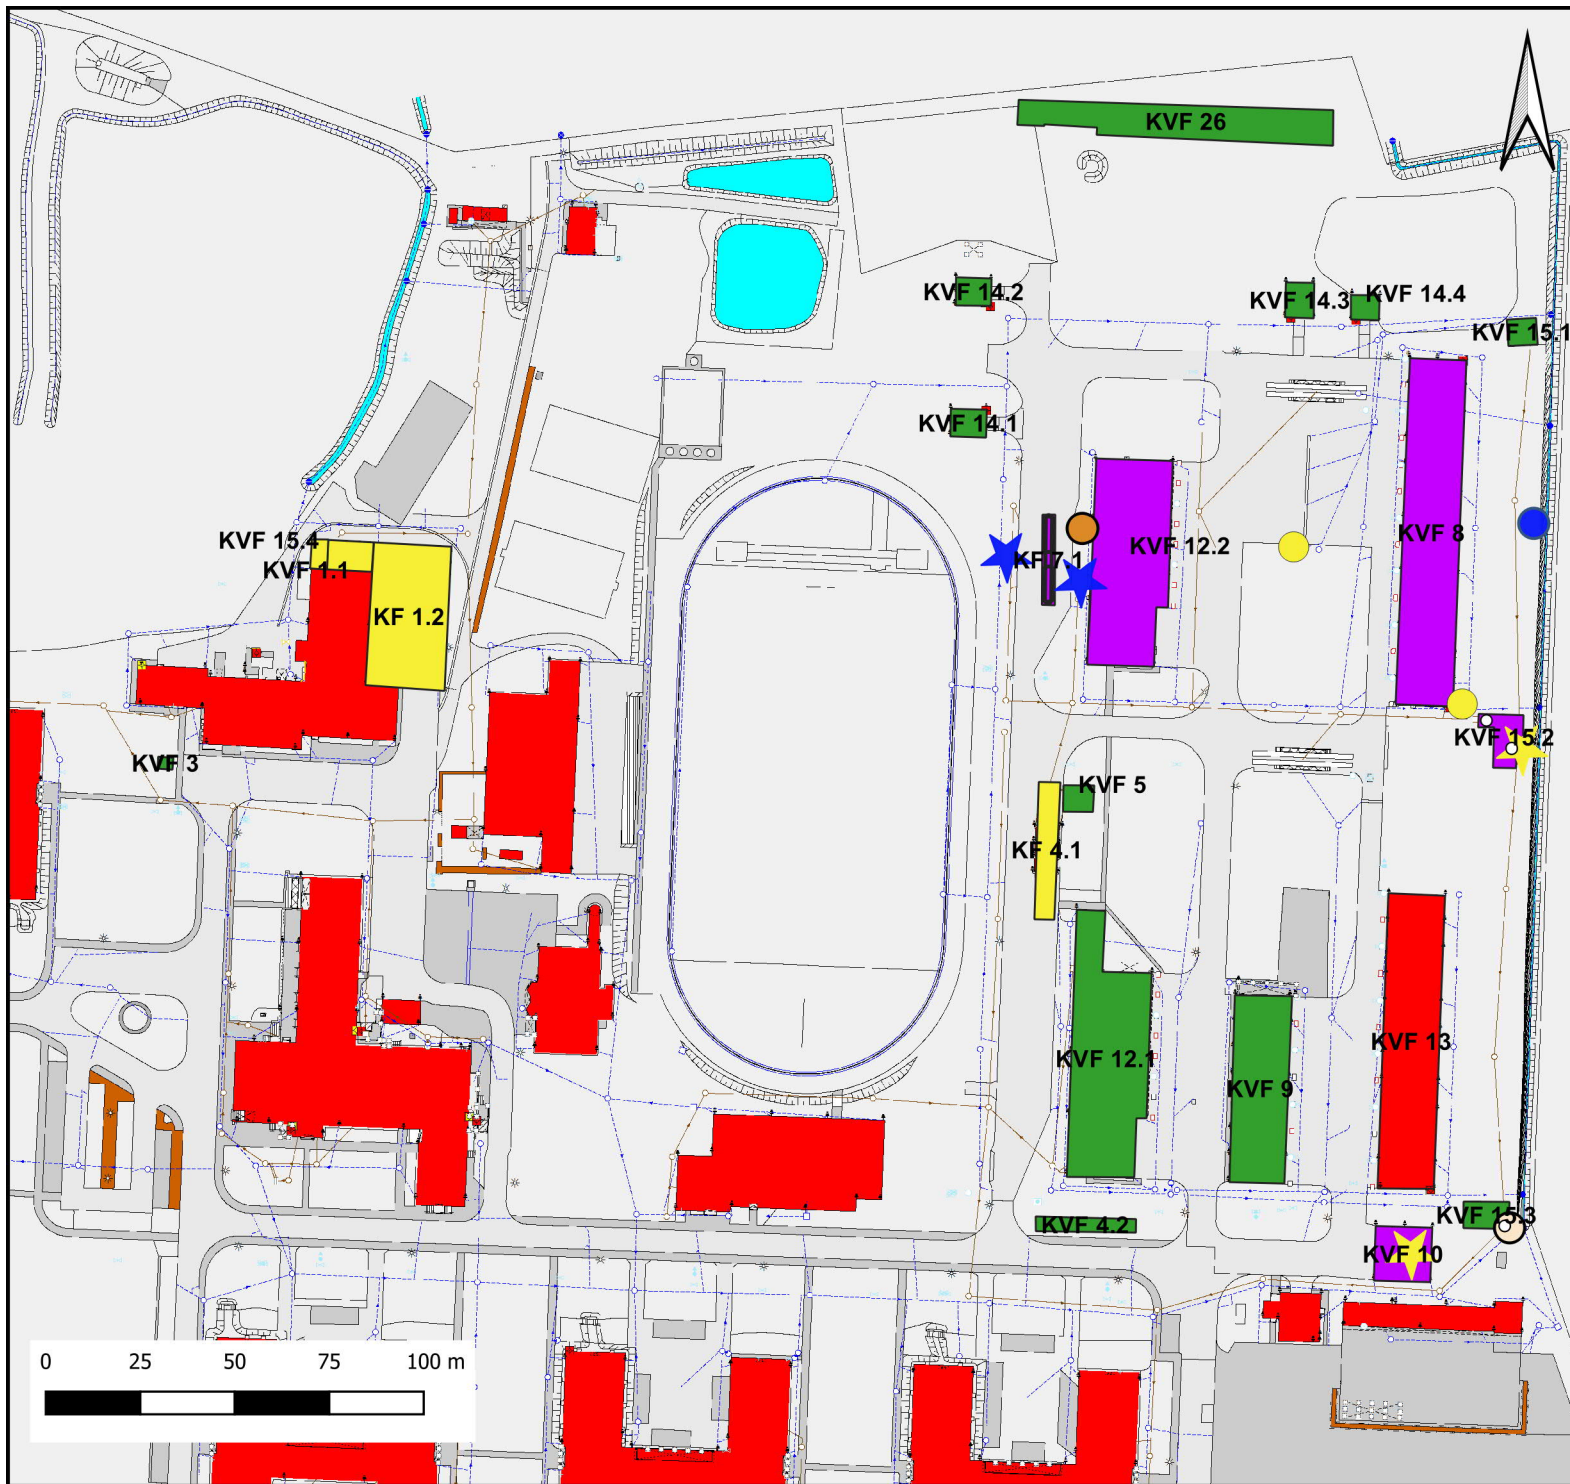
Empfohlene Untersuchungspunkte:

Anlage 2: Untersuchungsumfang für die Phase IIb gem. Beurteilung Leitstelle des Bundes
