Detailuntersuchung (Phase IIb) der ehem. Blücher-Kaserne Aurich

Auftraggeber:	Staatliches Baumanagement Nord-West Schloss, 49186 Bad Iburg
Ansprechpartner:	Herr Bruns
Auftragnehmer

INGENIEURBÜRO LINNEMANN BODEN WASSER ABFALL TIEFBAU ERSCHLIESSUNG Dr.-Munderloh-Str. 7, 27798 Hude-Wüstring Tel. 04484 / 92002-0 www.buero-linnemann.de
Auftrag vom:	23.03.2022
Anzahl der Seiten:	26
Anzahl der Abbildungen:	-
Anzahl der Anlagen:	8
Bearbeitung:	Stephan Frese (M. Sc. Landschaftsökologie) Ulf Linnemann (Dipl.-Geologe)
Fertigstellung am:	06.09.2022
Exemplar:	1 von 6
Liegenschafts-Nr.:	WE 143382
Projektnummer:	2584

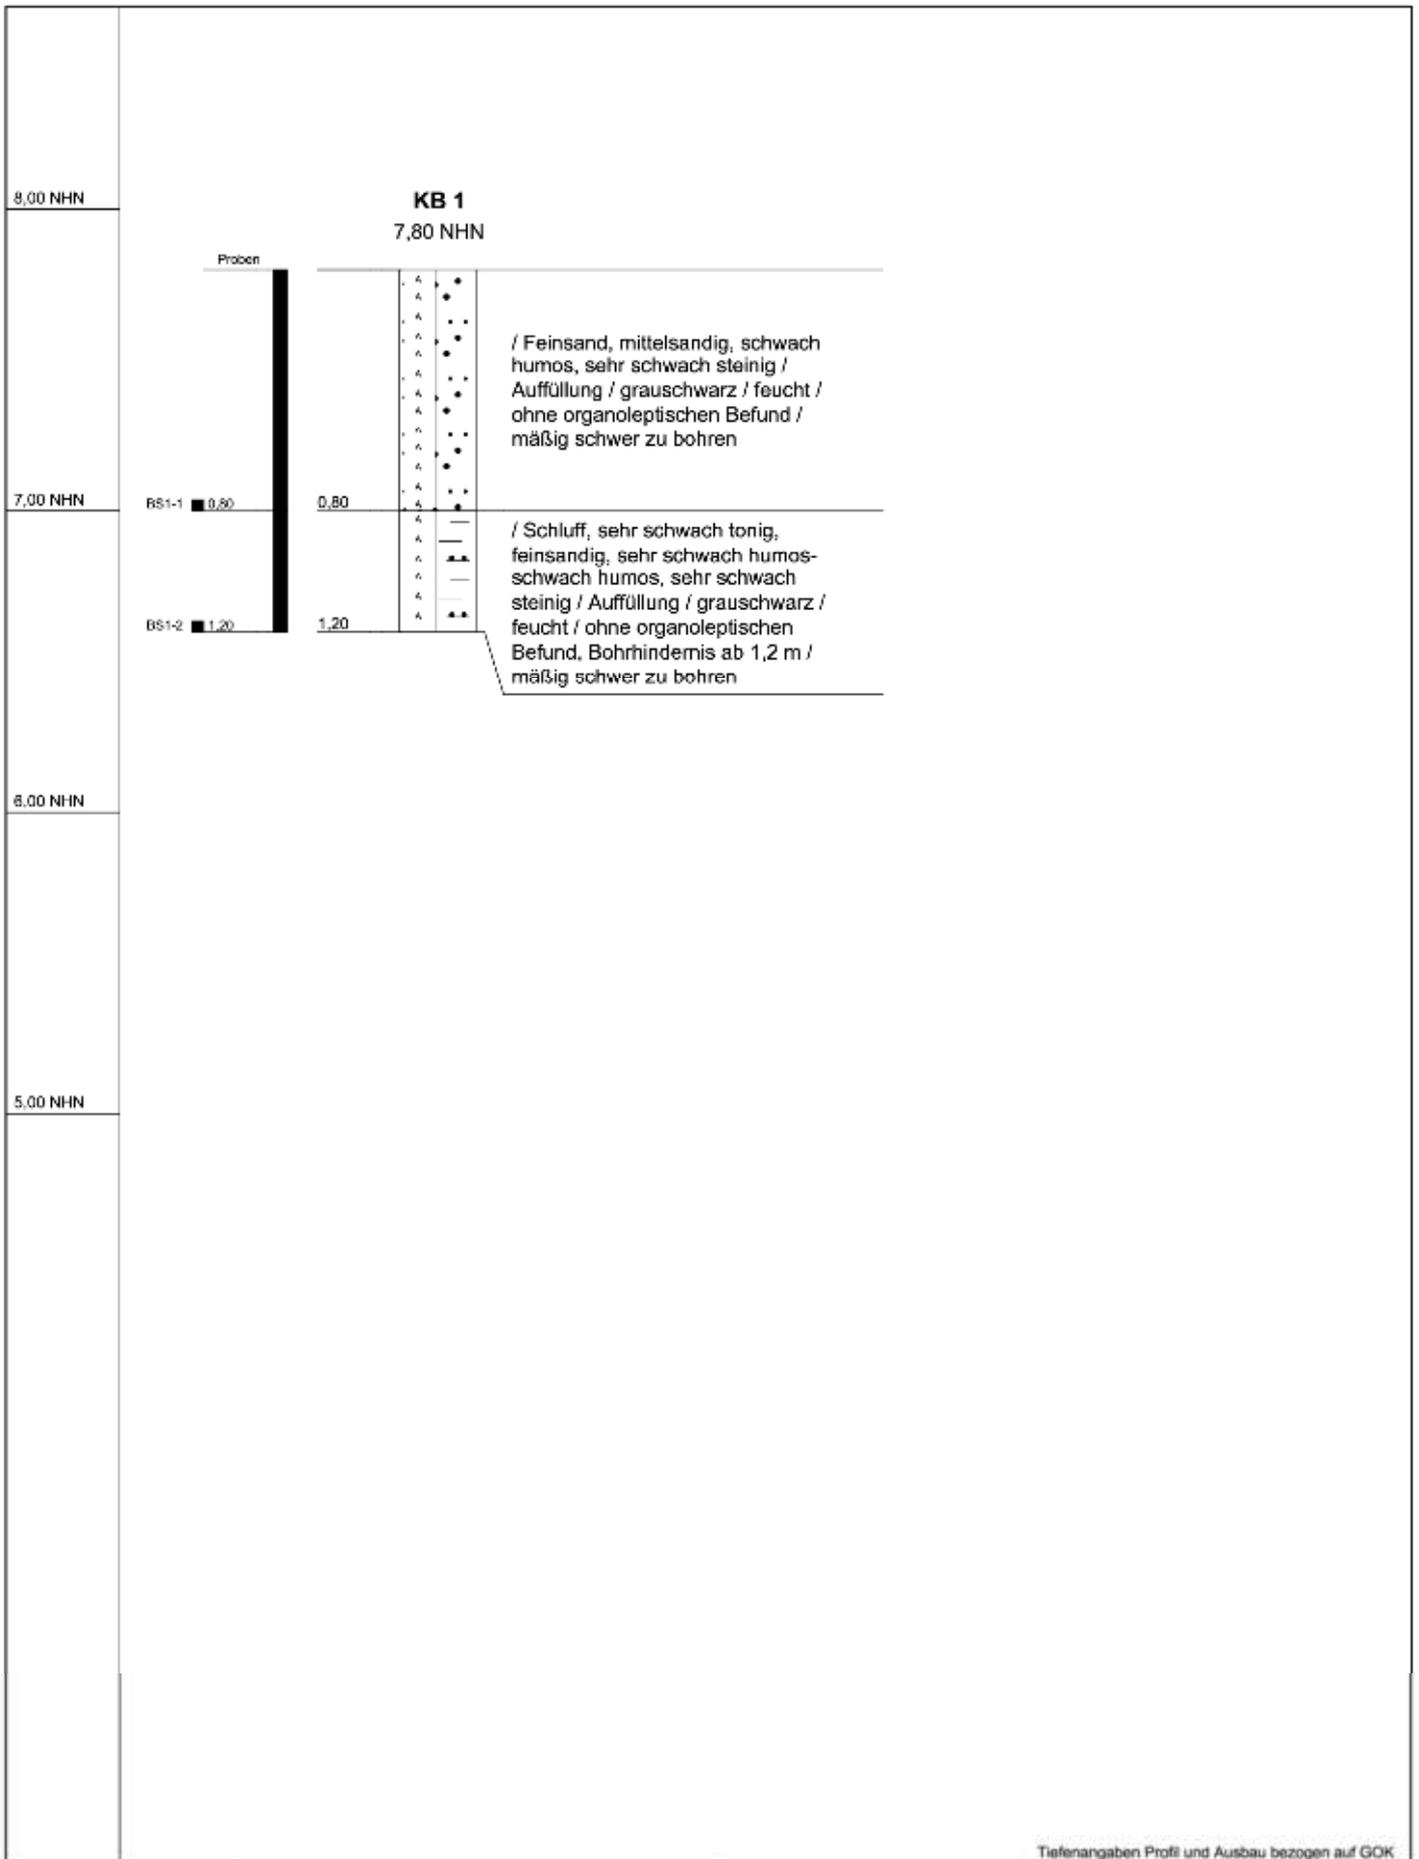
Name d. Bhrg.	KB 1	UTM-Rechtw.: 400638,80

Tiefenangaben Profil und Ausbau bezogen auf GOK

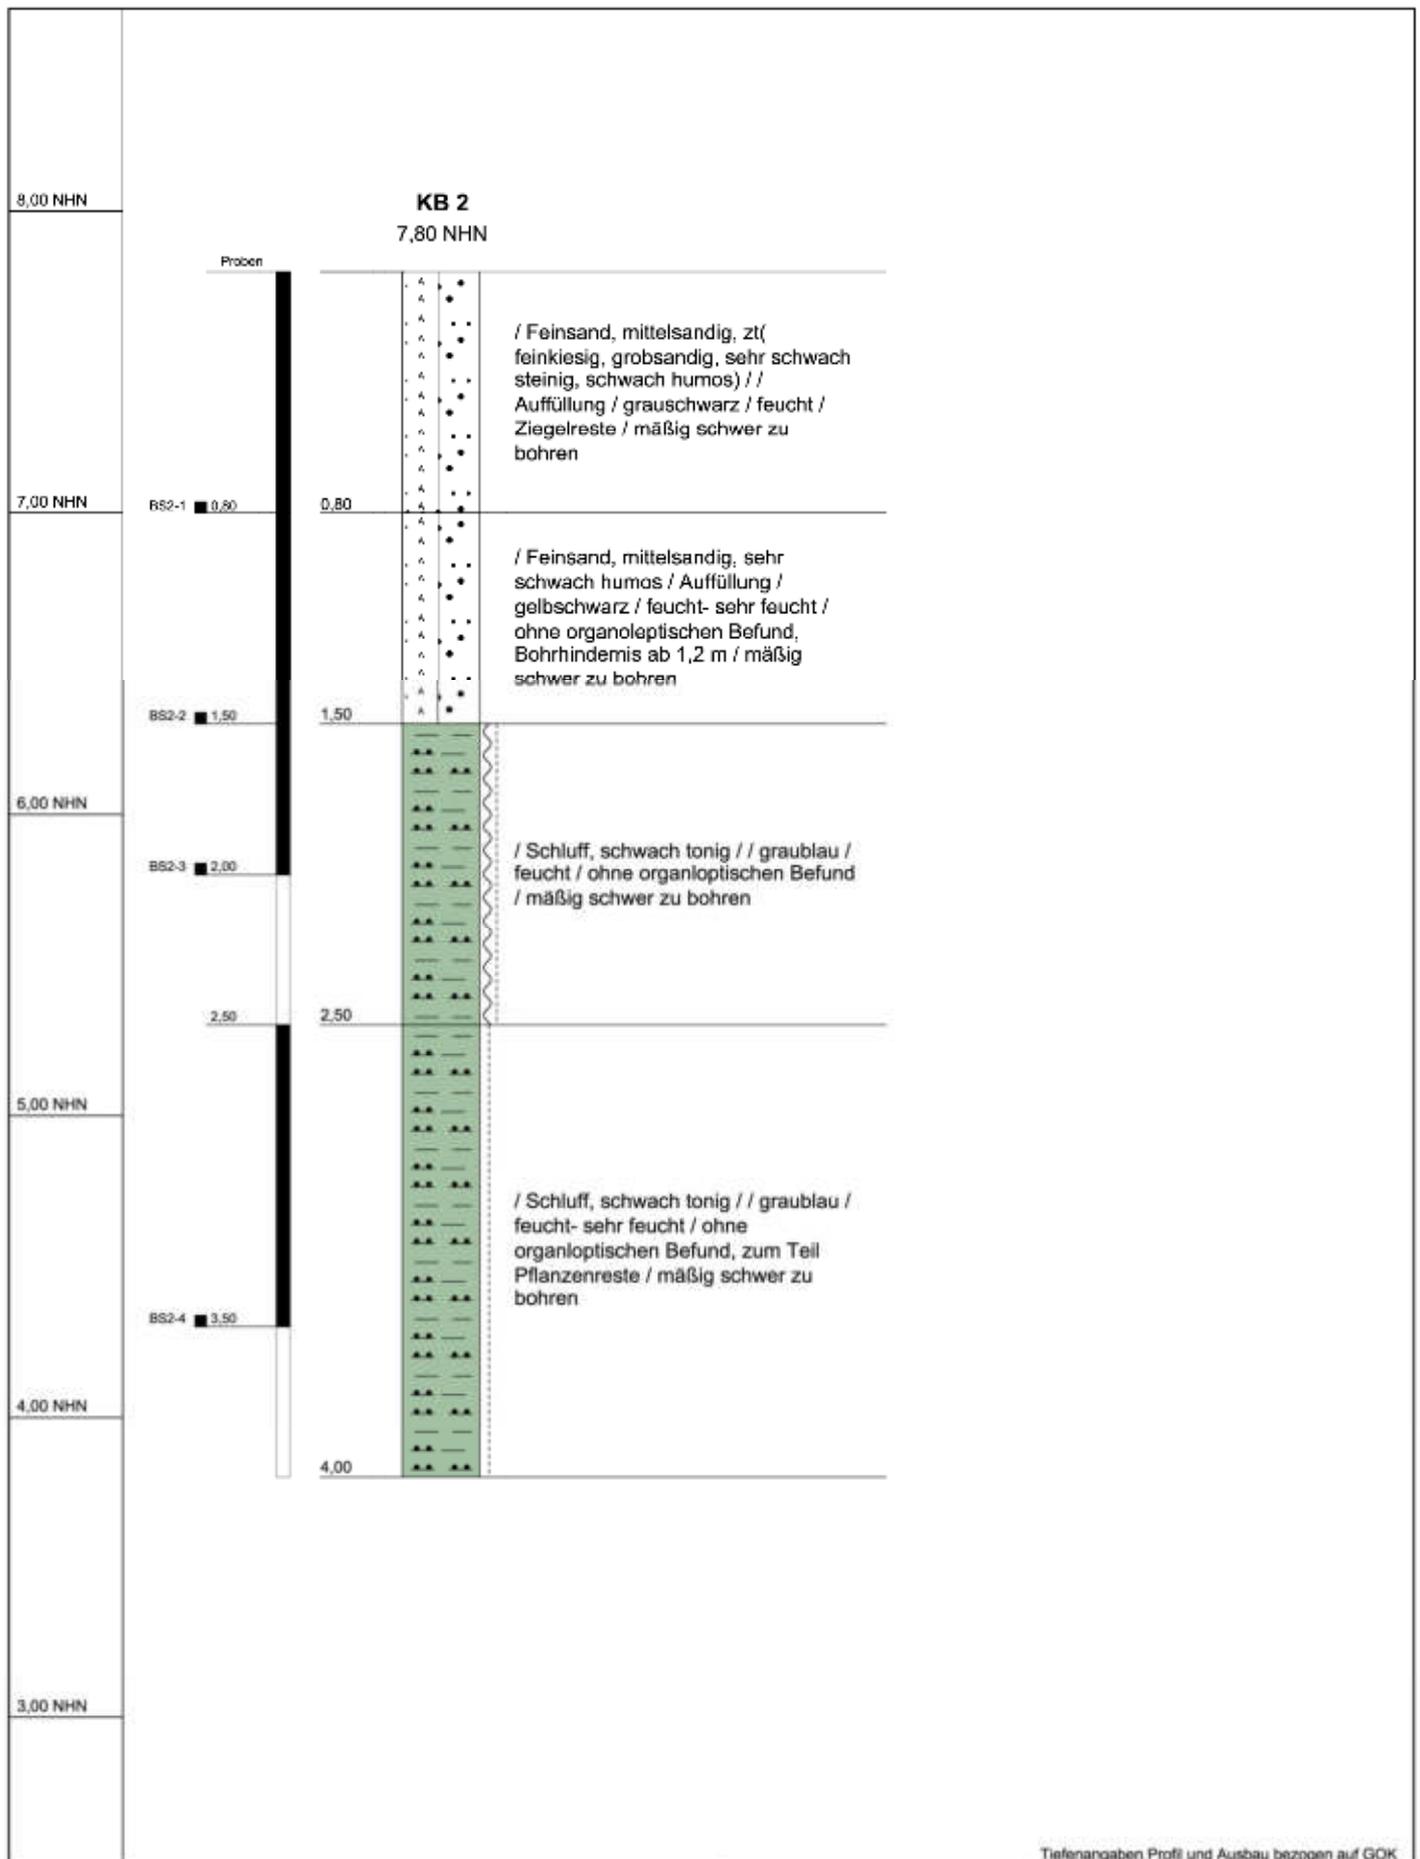
Name d. Bhrg.	KB 2	UTM-Rechtw.: 400636,60

Tiefenangaben Profil und Ausbau bezogen auf GOK

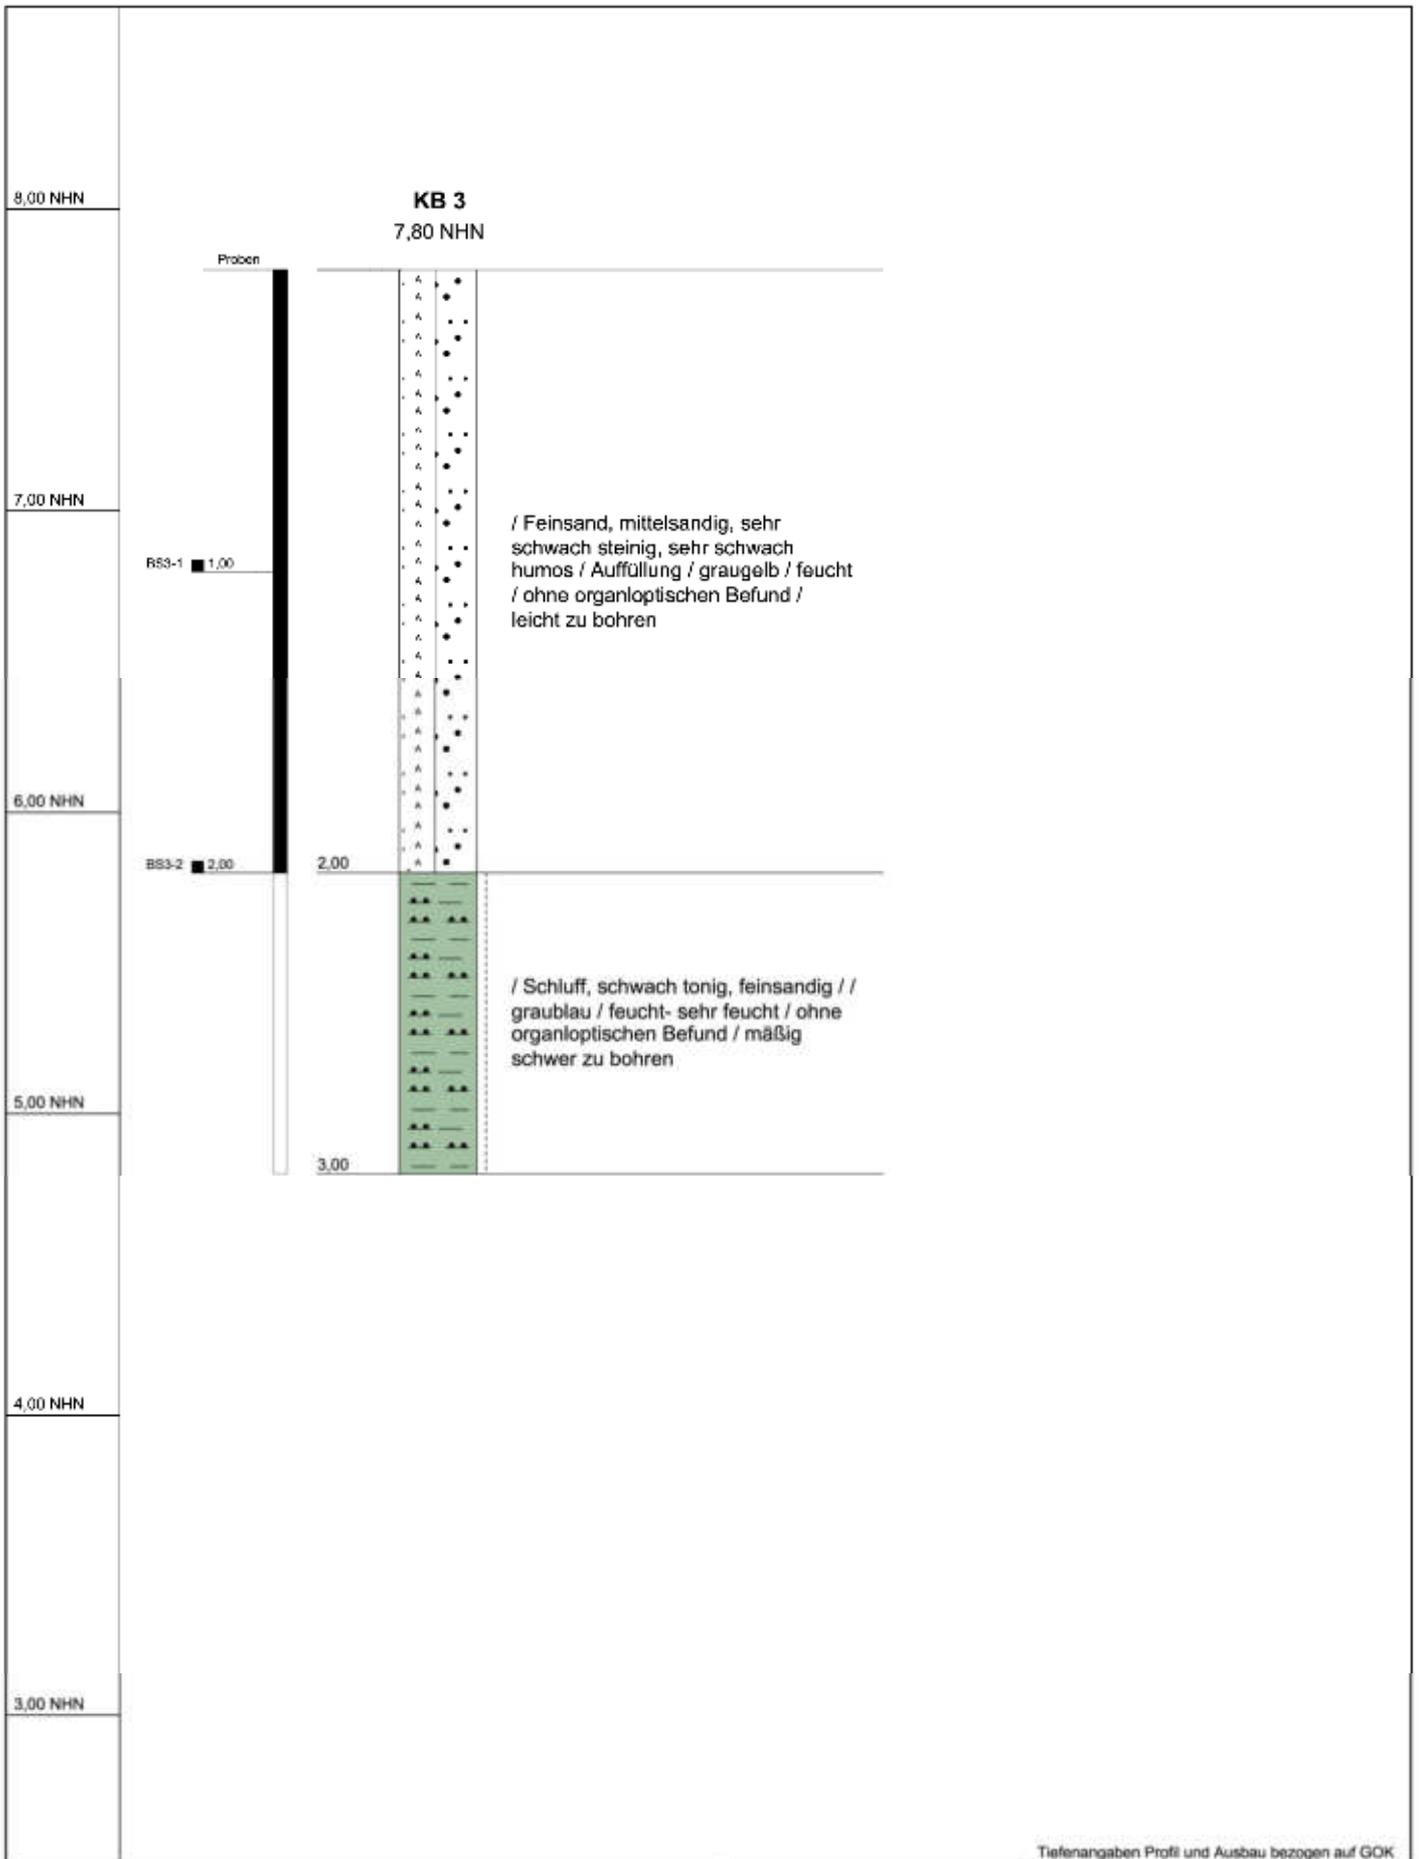
Name d. Bhrg.	KB 3	UTM-Rechtw.: 400612,20

Tiefenangaben Profil und Ausbau bezogen auf GOK

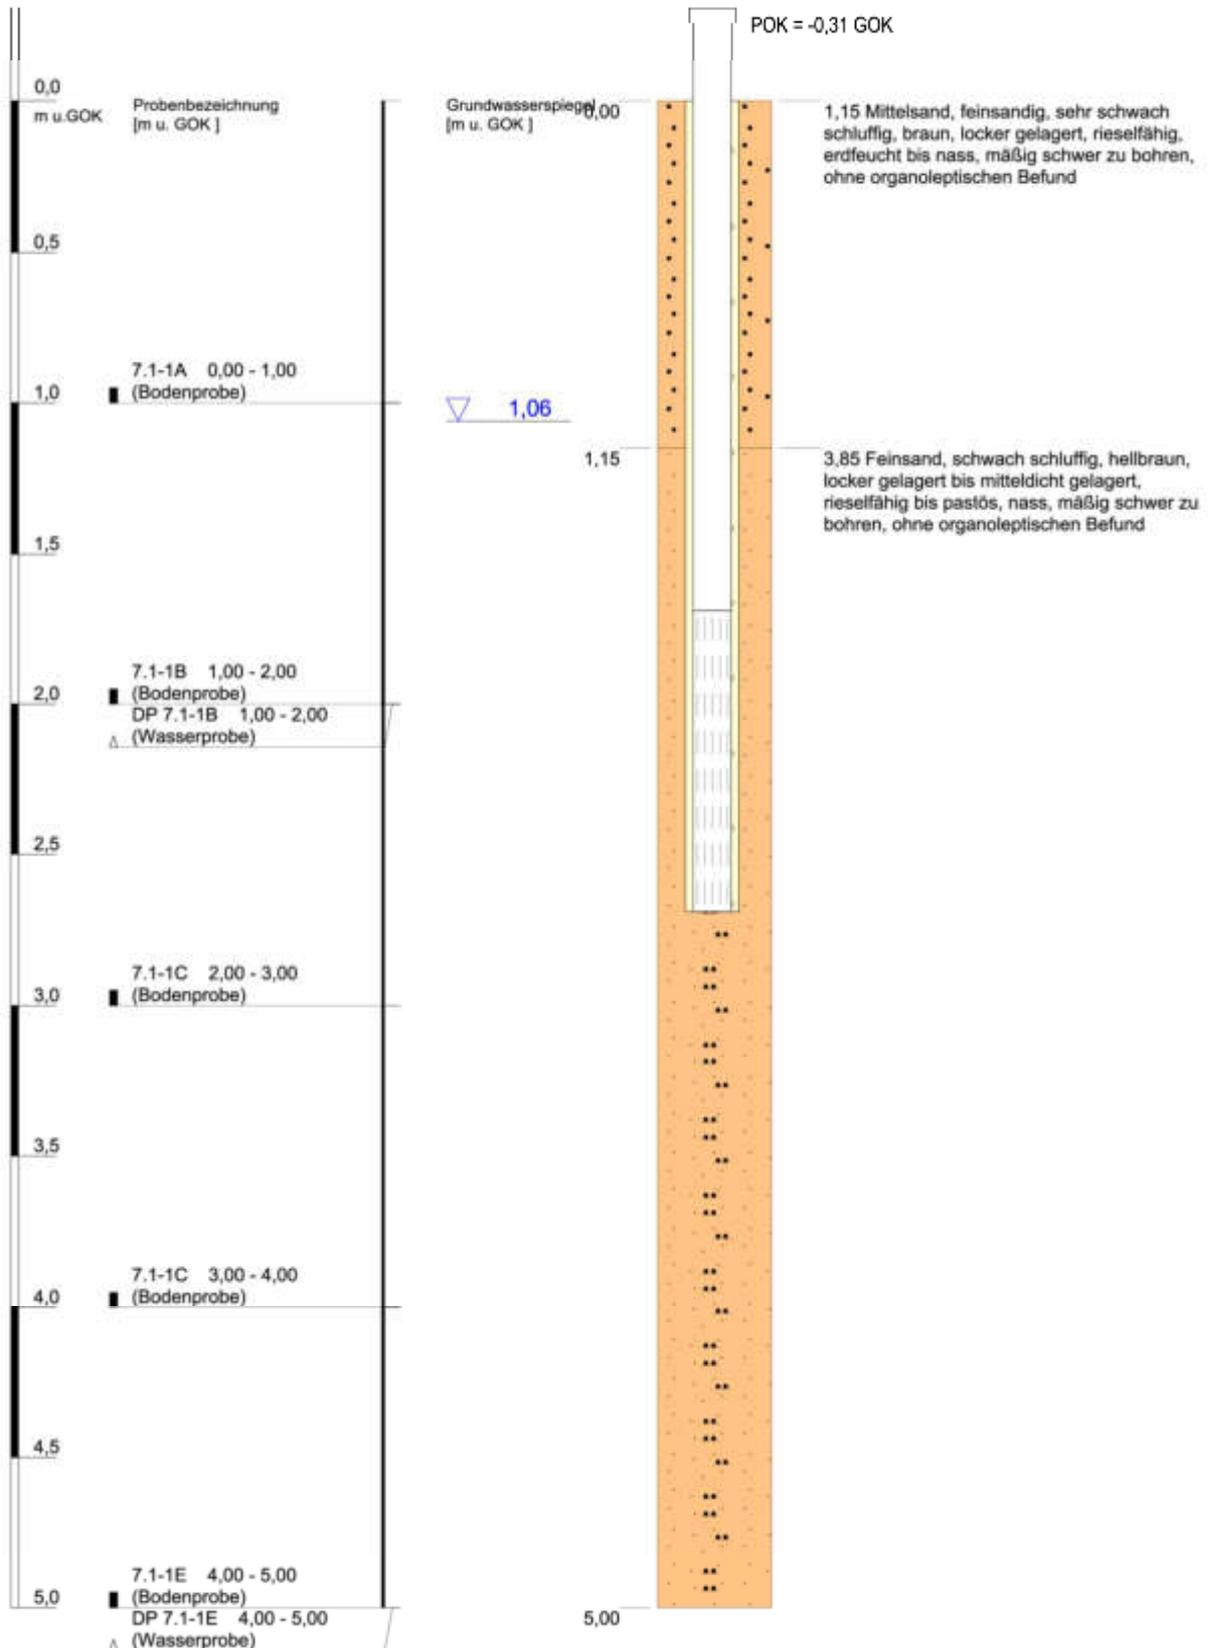
Bohrung: 7.1-1	Anhang: E	
Auftraggeber: Staatliches Baumanagement Ems-Weser	Rechtswert: 400526,55	
Bohrfirma: Geotec Laatzen	Hochwert: 5926756,45	
Bearbeiter: L.Batel	Höhenmaßstab: 1:25	
Datum: 24.03.2020	Seite: 1 von 1

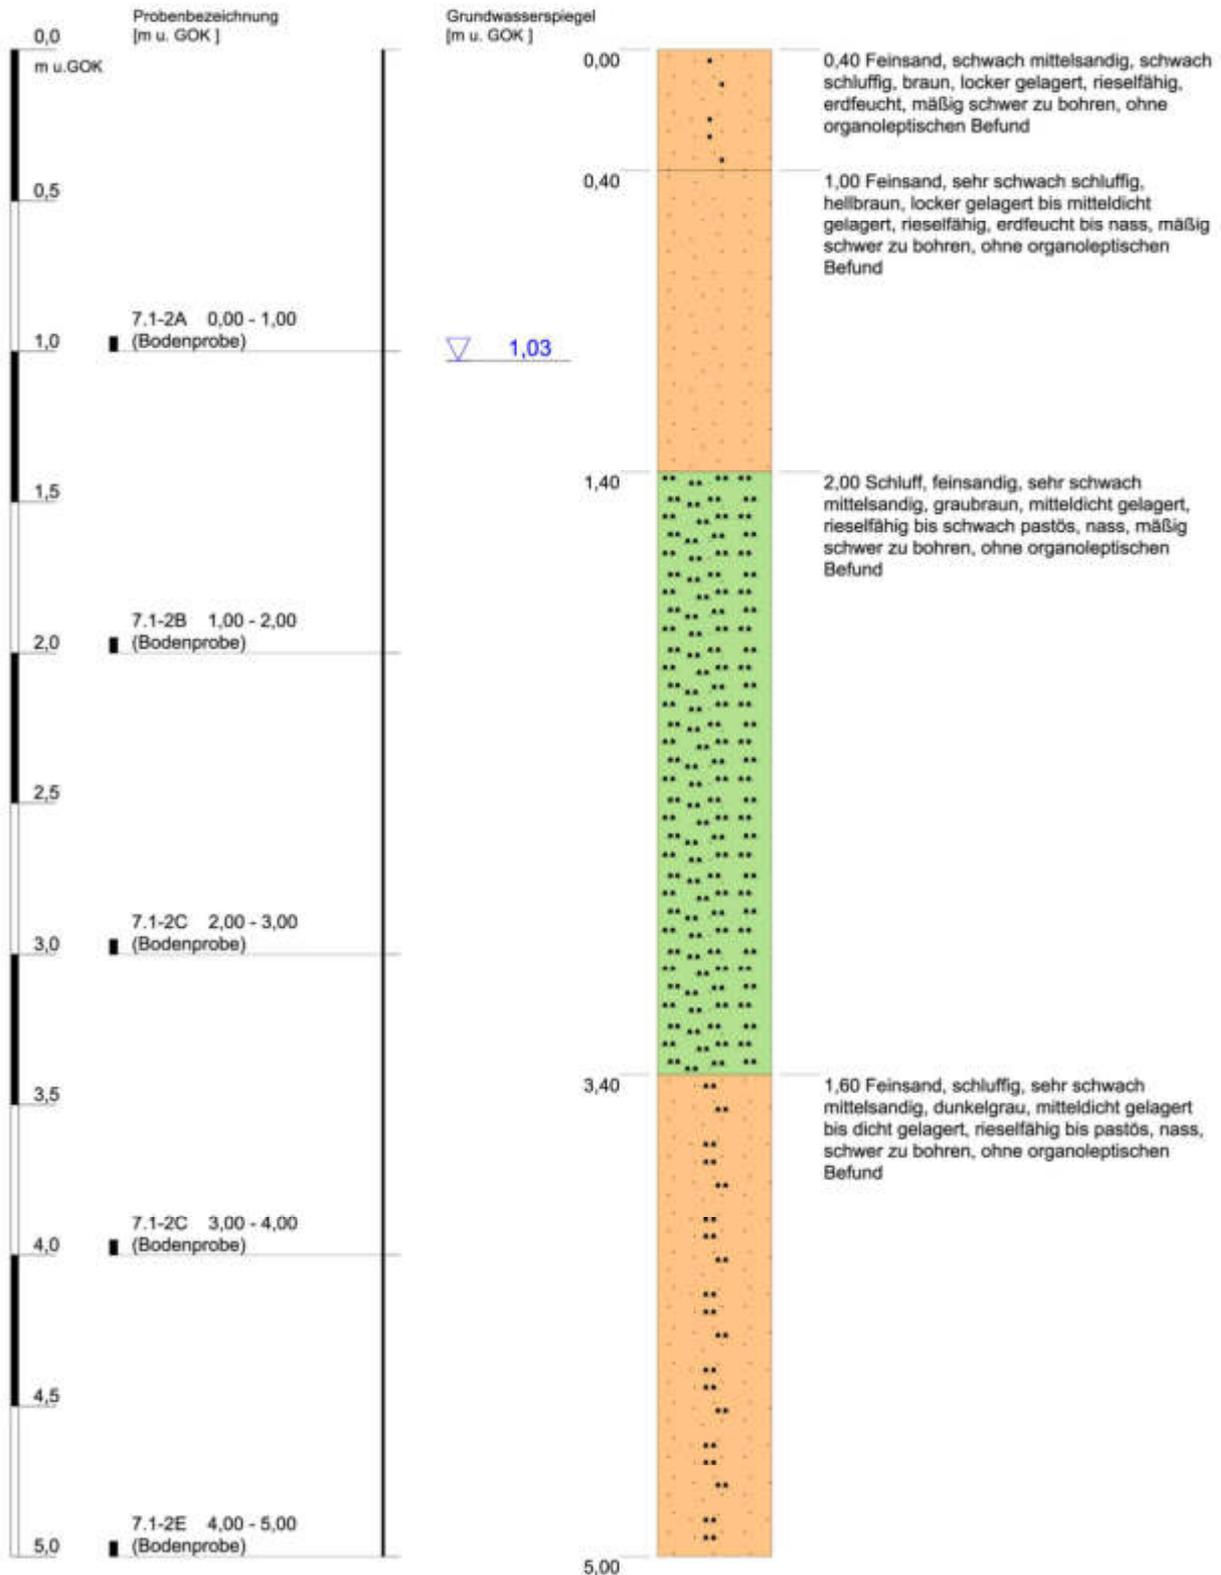
Bohrung: 7.1-2

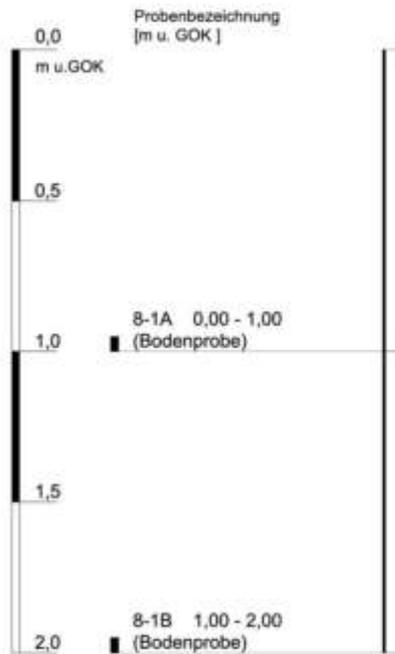
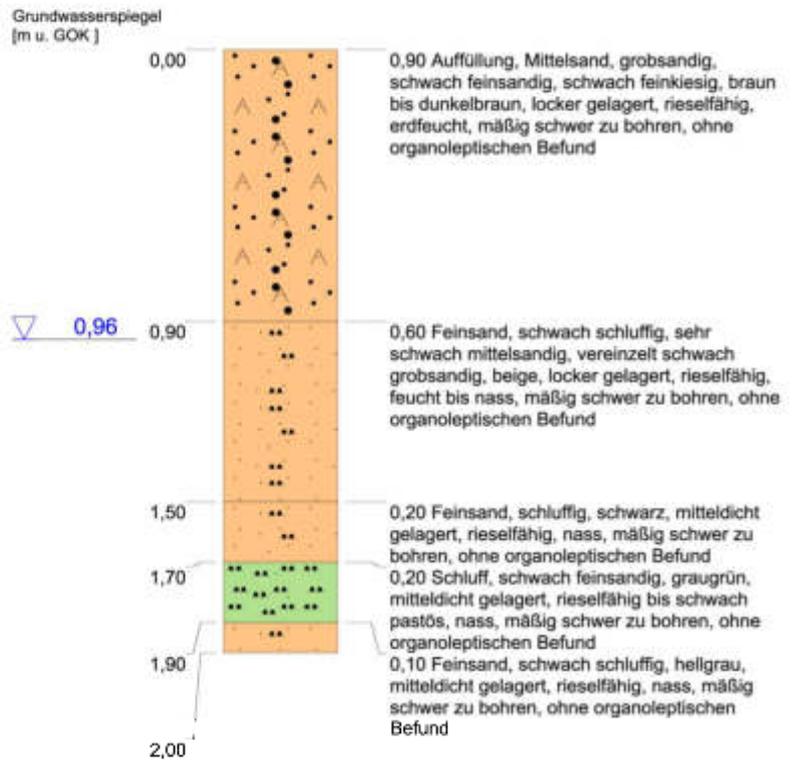
Bohrung: 8-1	Anhang: E	
Auftraggeber: Staatliches Baumanagement Ems-Weser	Rechtswert: 400622,82	
Bohrfirma: Geotec Laatzen	Hochwert: 5926697,61	
Bearbeiter: L.Batel	Höhenmaßstab: 1:25	
Datum: 24.03.2020	Seite: 1 von 1

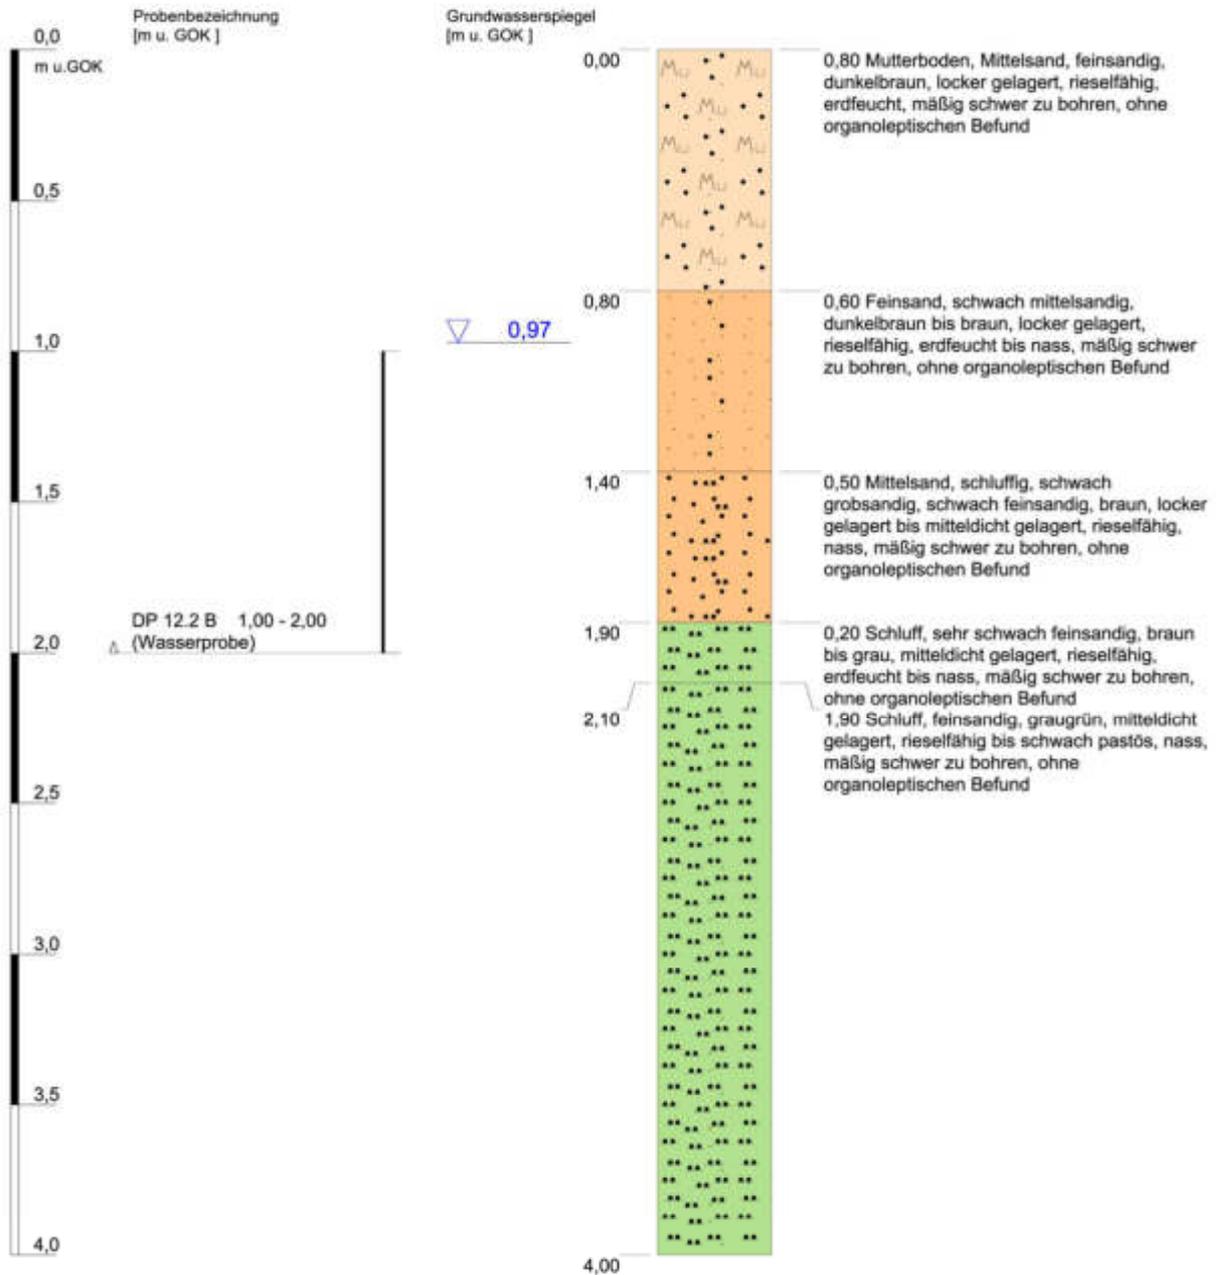
RKS 12.2 DP

Bohrung: 12.2 DP	Anhang: E	
Auftraggeber: Staatliches Baumanagement Ems-Weser	Rechtswert: 400645,82	
Bohrfirma: Geotec Laatzen	Hochwert: 5926758,29	
Bearbeiter: L.Batel	Höhenmaßstab: 1:25	
Datum: 26.03.2020	Seite: 1 von 1

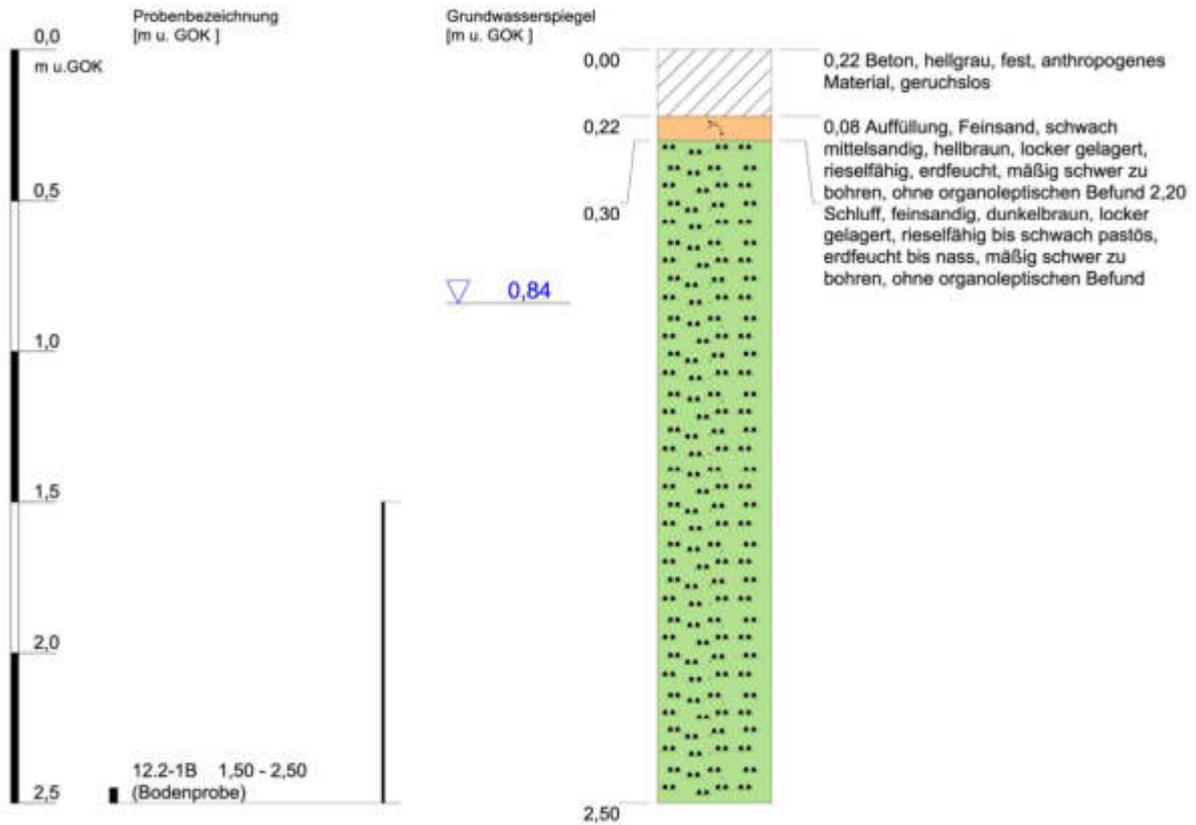
Bohrung: 12.2-1	Anhang: E	
Auftraggeber: Staatliches Baumanagement Ems-Weser	Rechtswert: 400542,54	
Bohrfirma: Geotec Laatzten	Hochwert: 5926766,94	
Bearbeiter: L.Batel	Höhenmaßstab: 1:25	
Datum: 23.03.2020	Seite: 1 von 1

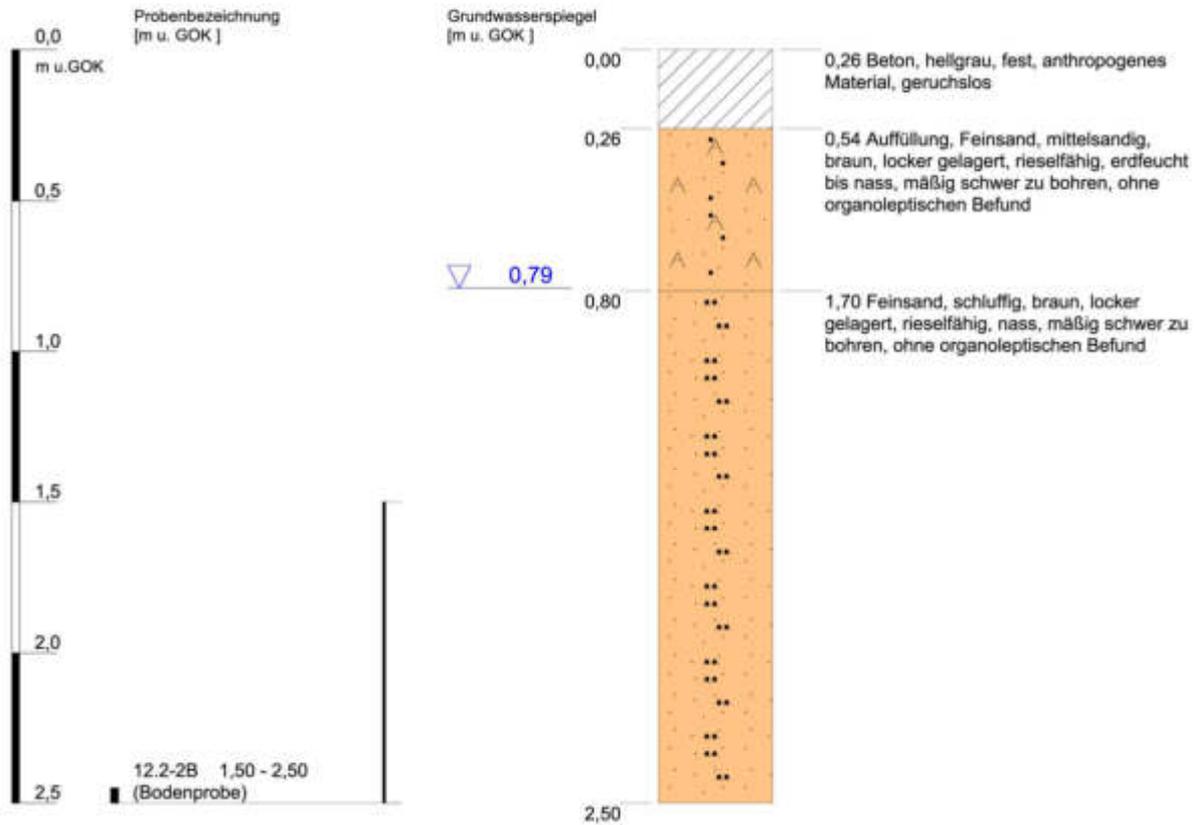
Bohrung: 12.2-2	Anhang: E	
Auftraggeber: Staatliches Baumanagement Ems-Weser	Rechtswert: 400541,31	
Bohrfirma: Geotec Laatzten	Hochwert: 5926753,63	
Bearbeiter: L.Batel	Höhenmaßstab: 1:25	
Datum: 23.03.2020	Seite: 1 von 1

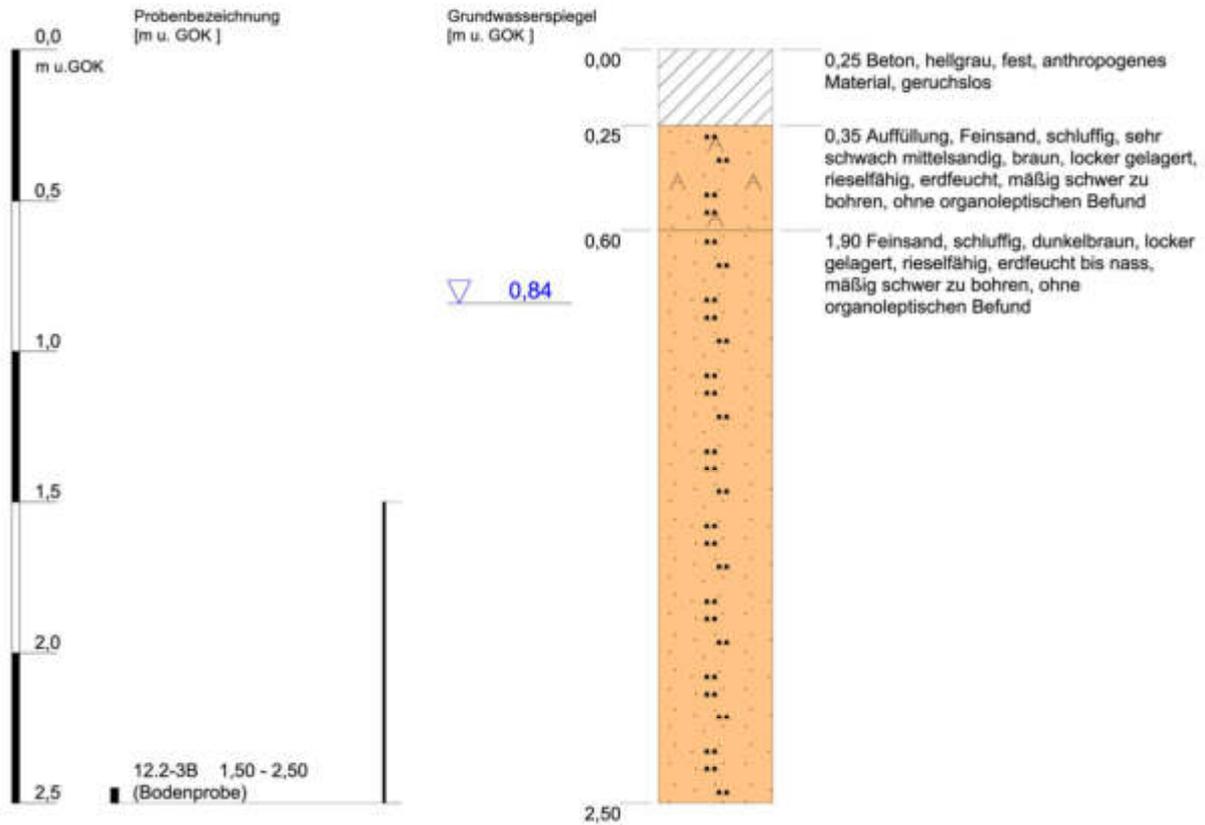
Bohrung: 12.2-3	Anhang: E	
Auftraggeber: Staatliches Baumanagement Ems-Weser	Rechtswert: 400541,39	
Bohrfirma: Geotec Laatzten	Hochwert: 5926741,19	
Bearbeiter: L.Batel	Höhenmaßstab: 1:25	
Datum: 23.03.2020	Seite: 1 von 1

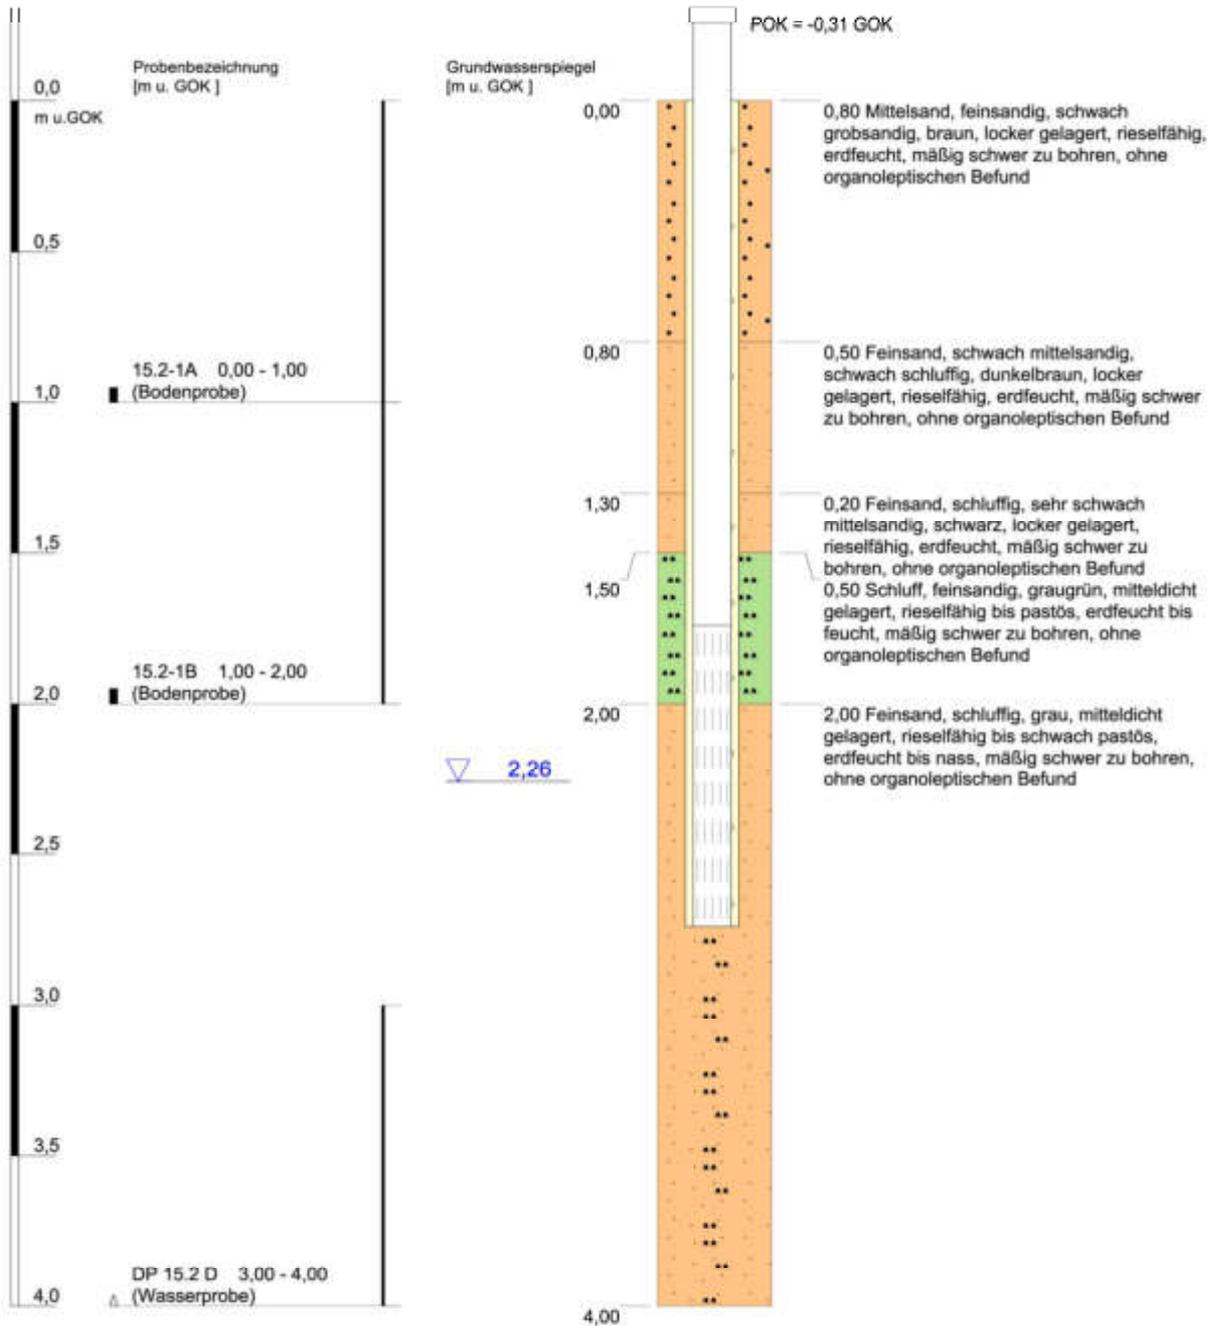
Bohrung: 15.2-1	Anhang: E	
Auftraggeber: Staatliches Baumanagement Ems-Weser	Rechtswert: 400640,42	
Bohrfirma: Geotec Laatzen	Hochwert: 5926693,33	
Bearbeiter: L.Batel	Höhenmaßstab: 1:25	
Datum: 23.03.2020	Seite: 1 von 1
